1987-88 — DOIS ANOS DE PESQUISA EM ARQUEOLOGIA MEDIEVAL E MODERNA

Alberto Antunes de Abreu (coord.)

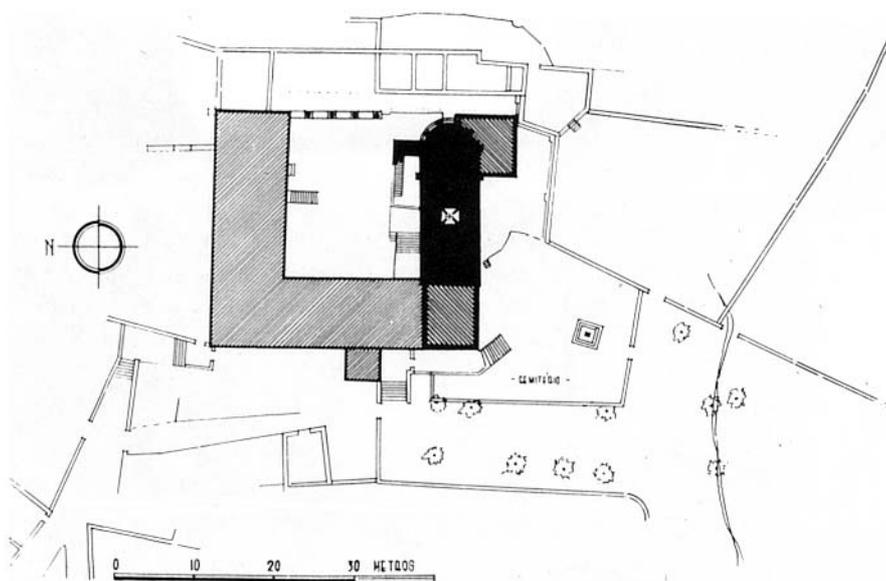
Fig. 1 — S. Fins de Friestas — Planta geral antes das obras.

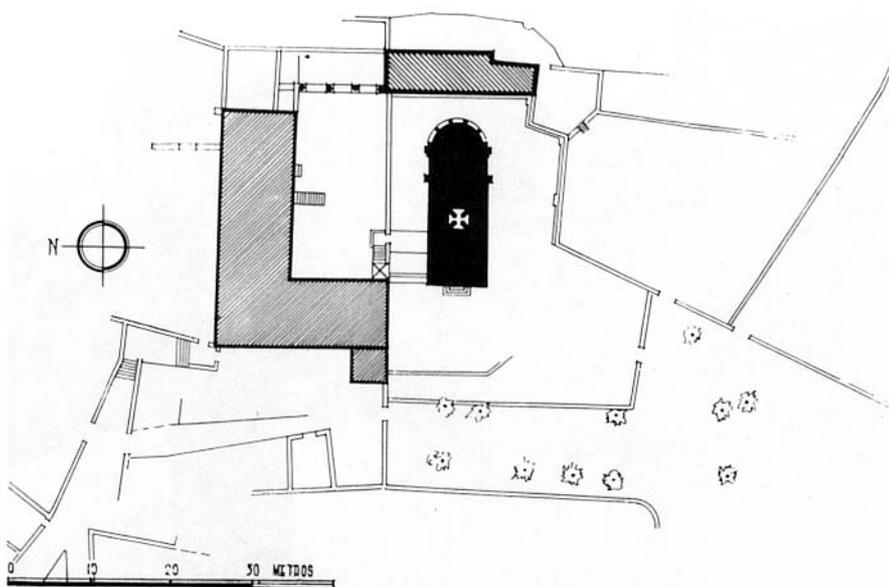
Fig. 2 — S. Fins de Friestas — A mesma planta depois das obras.

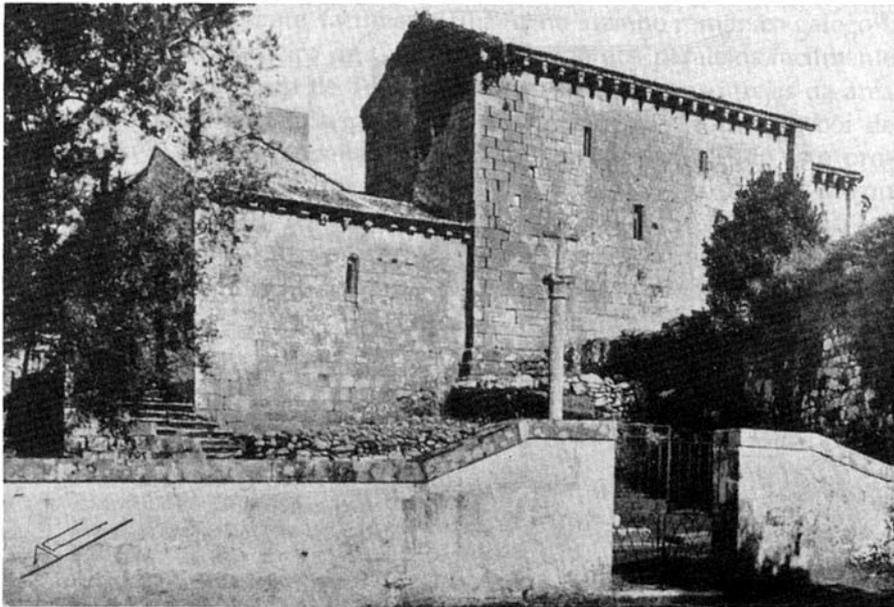
Fig. 4 — Galilé destruída da igreja de Sanfins de Friestas.

Desta segunda fase, ou, mais provavelmente, duma terceira fez parte a construção duma galilé que C. A. Ferreira de Almeida considera como feita “em boa arquitectura românica, e que era indispensável ao conjunto. Era a sua existência que explicava a relativa pobreza e a pouca profundidade da porta principal desta igreja”. É possível que esta — terceira — fase tenha terminado em 1221 data ainda fotografada em 1988 mas se calhar já perdida (fig. 3), época que “condiz com o tipo de cachorros, alguns com caras, que apresentava” (fig. 4). Apesar de poder ter tido inscrita a data de 1780 na sua porta²³, tratava-se duma construção medieval (posteriormente “restaurada”, concerteza); mas mal funcionou como “nartex”²⁴: antes como capela mortuária, original, românica tardia, como mostram os cachorros que tinha, que foram feitos para essa peça e não foram tirados da fachada sul para serem aqui enxertados²⁵, já que são de estilo ducentista, pouco posteriores aos da nave da igreja.

O restauro — desastrado — “despiu e isolou impiedosamente esta igreja, hoje demasiado solitária”. Foi-lhe retirada a galilé que funcionou como capela mortuária²⁸, por a considerarem um nartex construído no séc. XVIII²⁹, assim como a ligação entre esta e a residência paroquial (antigo convento), e a sacristia, substituídos por uma edificação de 2 pisos nas traseiras da igreja (é o que evidenciam as figs. 2 e 3, extraídas do *Boletim da Direcção Geral dos Edifícios e Monumentos Nacionais*.

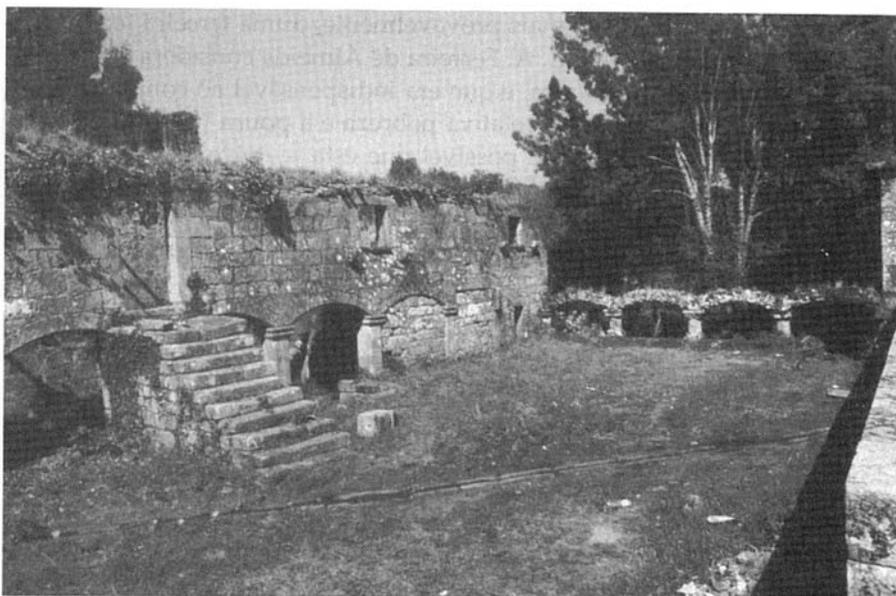
Fig. 5 — Terreiro e convento de Sanfins em 1987.

1.3. Em 1987, o conjunto edificado (fig. 5) encontrava-se em estado do mais deplorável abandono: soalhos, tectos e telhados tinham caído (figs. 6 e 7), a vegetação invadia todo o conjunto do convento e edifícios da respectiva cerca (figs. 8, 9 e 10).

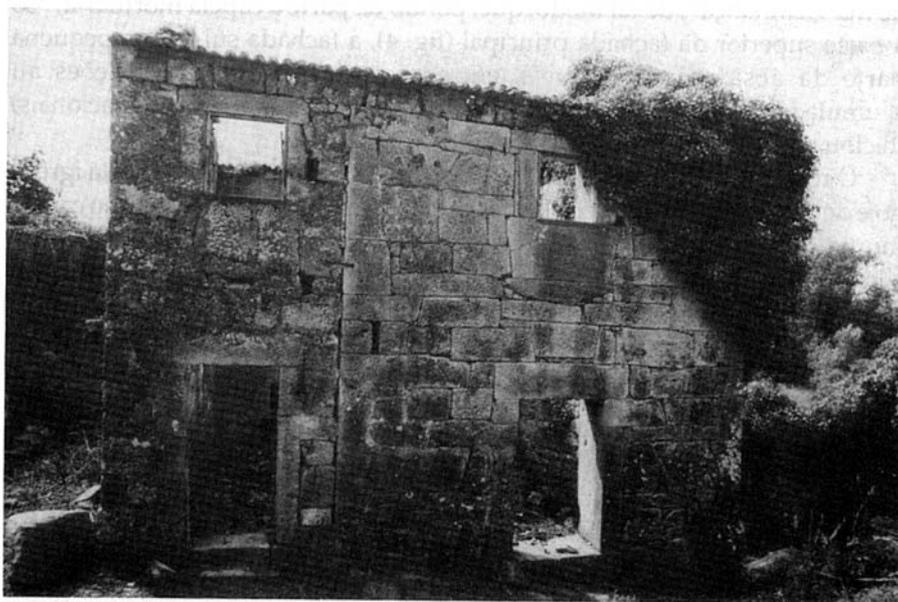
Fig. 6 — Anexo da cerca do lado oeste, em ruínas.

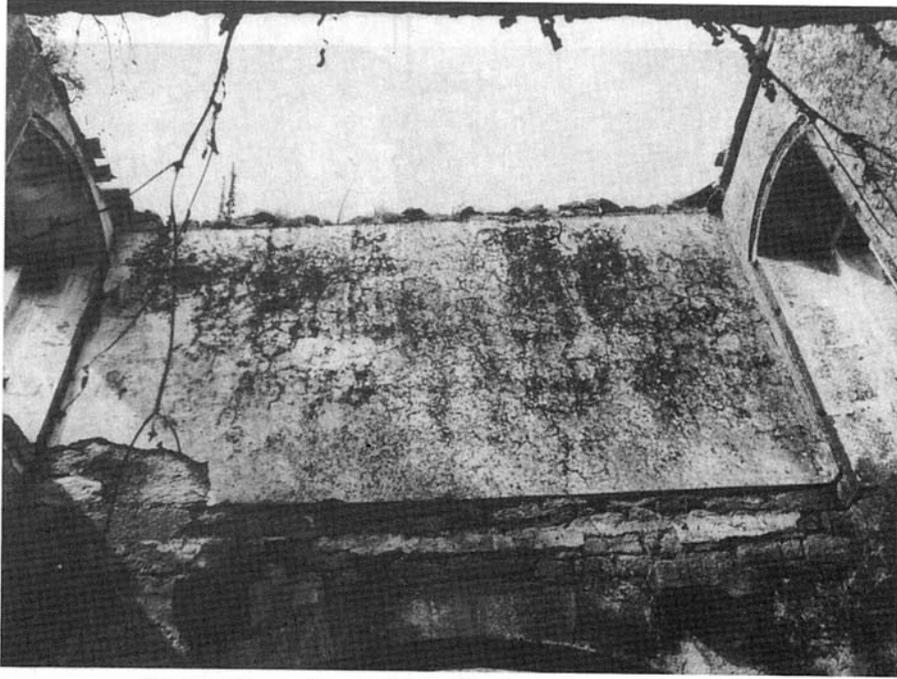
Fig. 7 — Compartimento da ala das celas, sem soalho nem tectos.

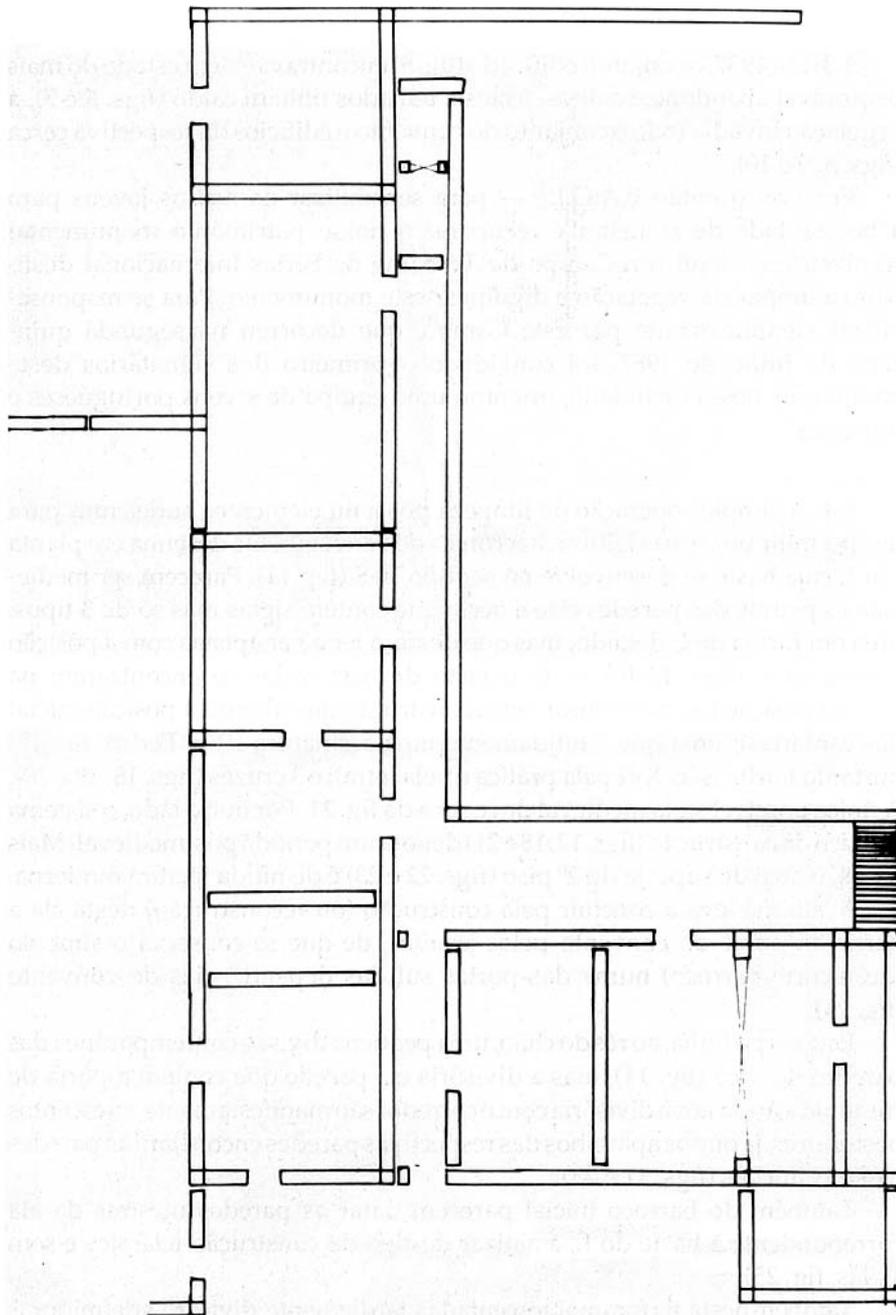
Fig. 11 — Planta esquemática aproximada do convento.

Este corpo tinha, ao rés do chão, uma pequena divisão contemporânea das paredes do arco (fig. 11), mas a divisória e a parede que contém a porta de comunicação da nova divisória com o corredor são manifestamente acrescentos posteriores, já que os aparelhos das respectivas paredes enconstam às paredes mestras iniciais (figs. 11 e 23).

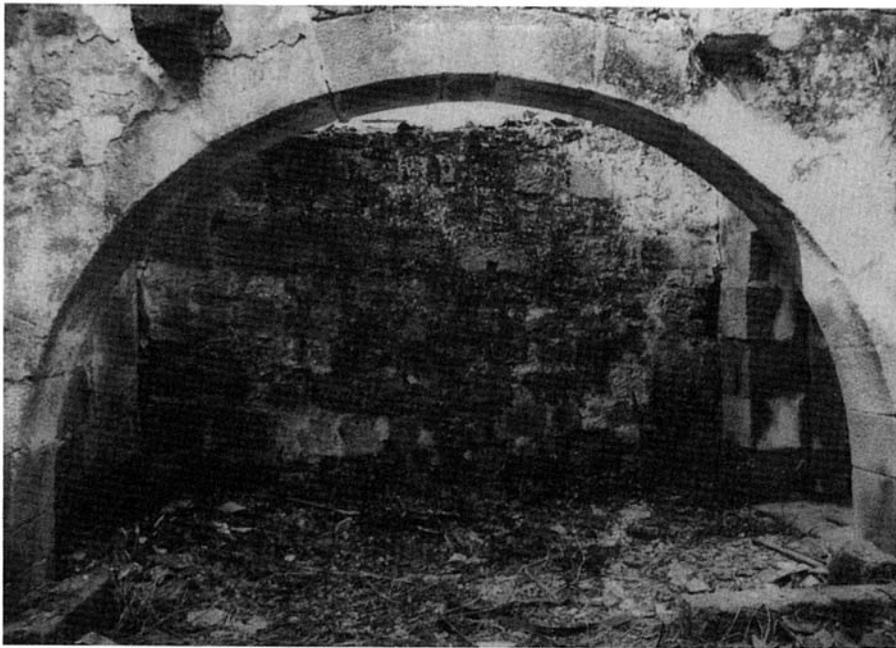
Fig. 22 — Arco de suporte do piso sobradado.

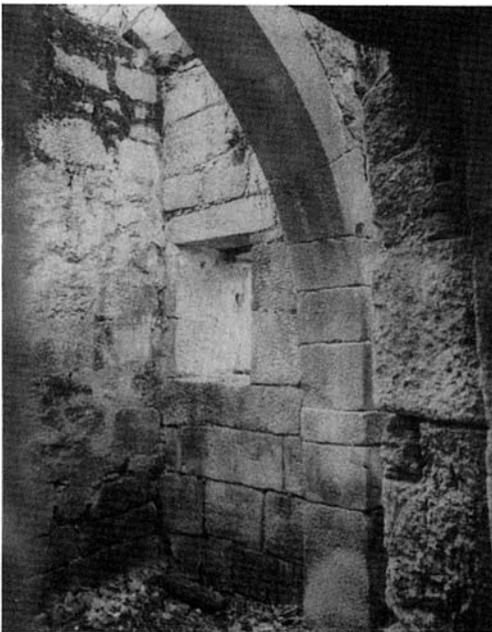
Fig. 23 — Articulação do arco com a parede.

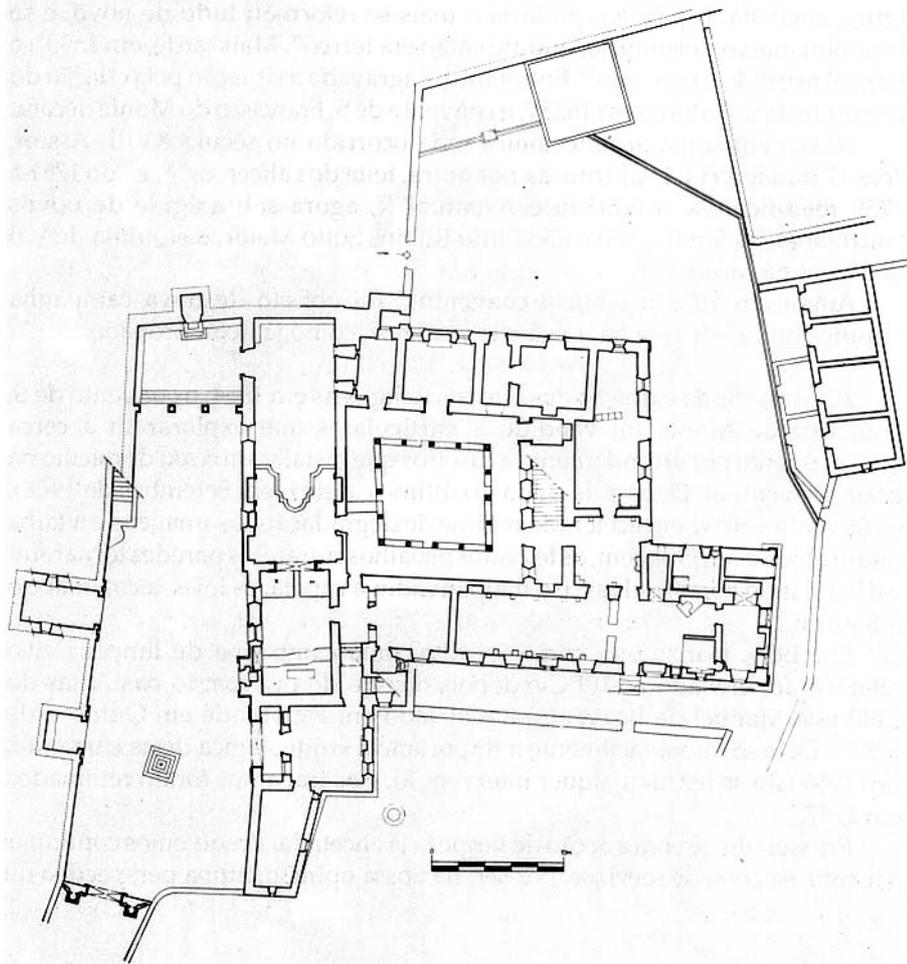
Fig. 29 — Planta ao nível do 1º piso do convento de S. Francisco do Monte.

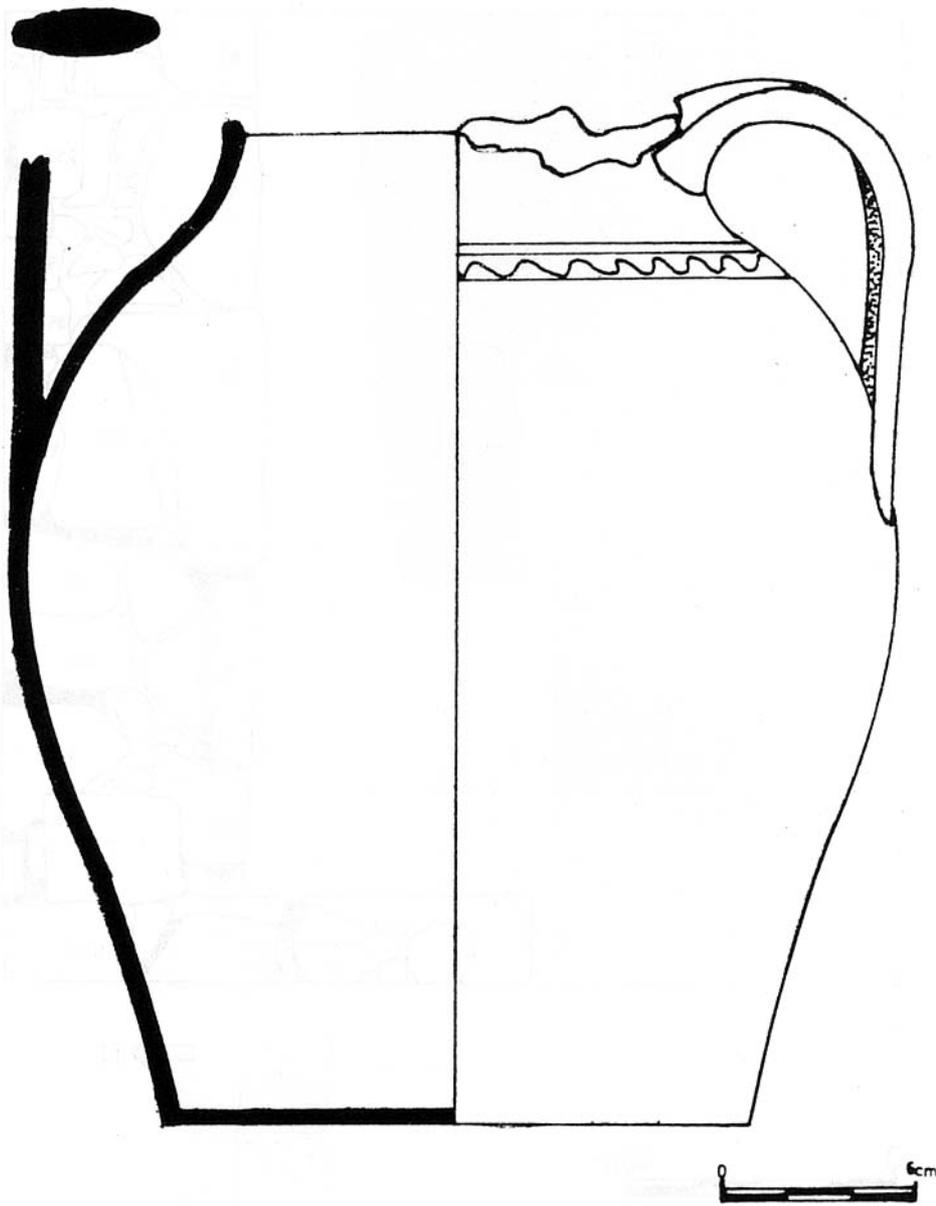
Fig. 38 — Desenho do vaso encontrado em S. Francisco do Monte.

Ao limpar o piso, apareceu um bocal de vaso enterrado (fig. 36), vaso que foi cuidadosamente retirado do local (fig. 37) e se desenha na figura 38. Trata-se dum pote de duas asas, das quais uma partida (falta-lhe a parte superior) e com falta do bordo, que desapareceu totalmente. A pasta é rósea, e a cozedura do tipo da “louça regional”. A face exterior está decorada na passagem do colo para a pansa com motivos em meandros inscritos entre dois filetes paralelos. A particularidade mais saliente é a de a face exterior bem como a interior estar coberta, até à altura do arranque das asas, com vidrado, de coloração verde garrafa no exterior e cor de mel no interior. Trata-se dum tipo que se pode enquadrar dentro da produção das cerâmicas regionais do século XIX, destinadas em princípio à conservação de água. Estava enterrado na posição vertical com a boca a rasar o solo, e à distância da porta que dá para a cerca — de um passo em frente e dois para a direita. Poderá, por isso, muito naturalmente, tratar-se dum “cofre” de emergência, pela fácil localização num sítio (corte e sumidouro) que, pela imundície, seria o último a ser saqueado.

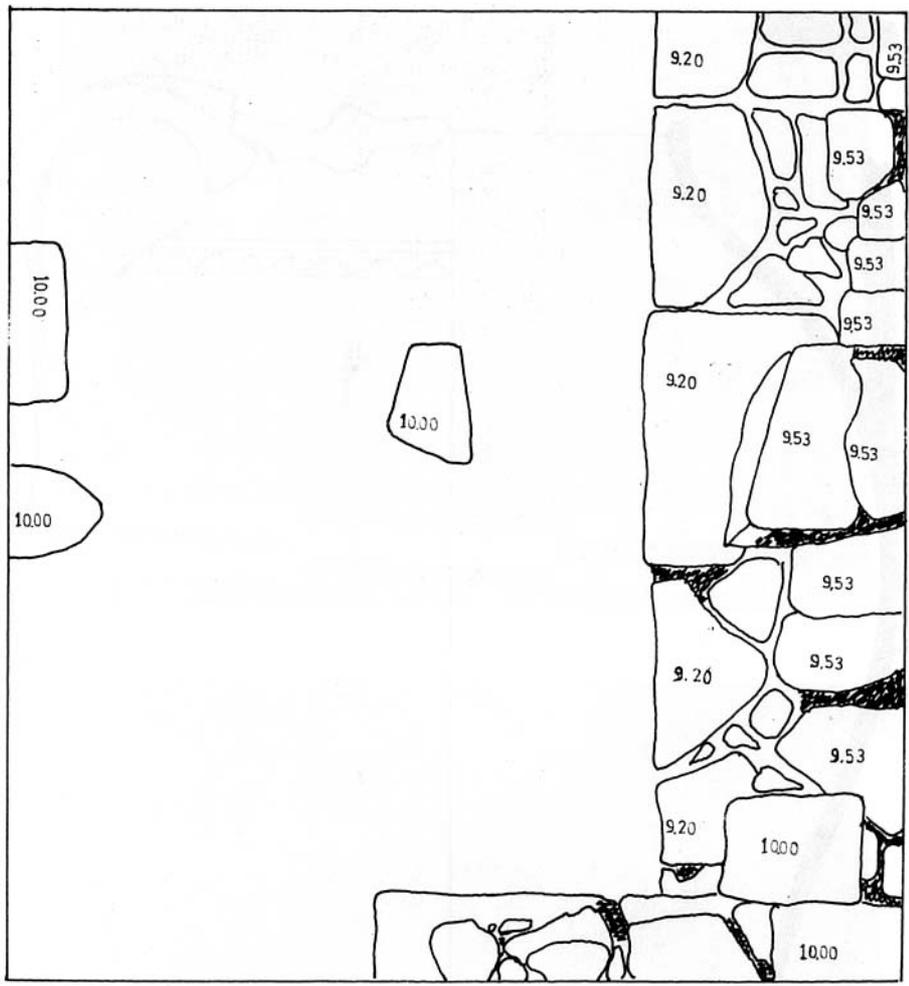
Fig. 39 — Planta do quadrado IV aberto no chão da capela-mor do convento de S. Francisco do Monte.

A escavação revelou, de cima para baixo, 6 estratos e 2 alicerces de anteriores construções (fig. 39) (o que era insuspeitado). A estratigrafia deste quadrado IV apresenta, portanto, as 6 sucessivas camadas que passamos a descrever (fig. 40). O estrato 1 é constituído por cascalho misturado com saibro amarelo avermelhado, compacto e espesso, e encosta à parede actual da actual igreja. Trata-se do nivelamento do chão sobre o qual poderia ter funcionado o soalho. No perfil oeste, encontram-se restos dum piso (estrato 2) de argila esbranquiçada muito compacta sobreposta a um resto de muro (Muro A) que corresponde a um programa arquitectónico de que este estrato foi o piso ou chão e que foi cortado pelo programa arquitectónico visível e uma sepultura do século XVIII. O estrato 3 é uma camada de terra com cascalho e pedras de maior porte que poderão constituir uma camada de enchimento para lançamento do piso (estrato 2). Este estrato encontra parcialmente a uma estrutura pétreia (Muro B). Também ao “Muro B” encosta a camada 5, espessa, de terra compacta, constituída por terra negra com alguns carvões dispersos, e que é contemporânea da estrutura acima referida, cujas pedras, de bom porte e bem talhadas, fazem lembrar construções medievais. Daí que, se esta estrutura B remontar ao período medieval, teremos de fazer remontar a ocupação a uma época bem mais antiga do que se supõe. A última camada, ainda não totalmente escavada (estrato 6), é uma camada humosa com manchas amareladas e que, tal como as anteriores (à excepção da camada 5 que tem carvão), é estéril em termos de espólio.

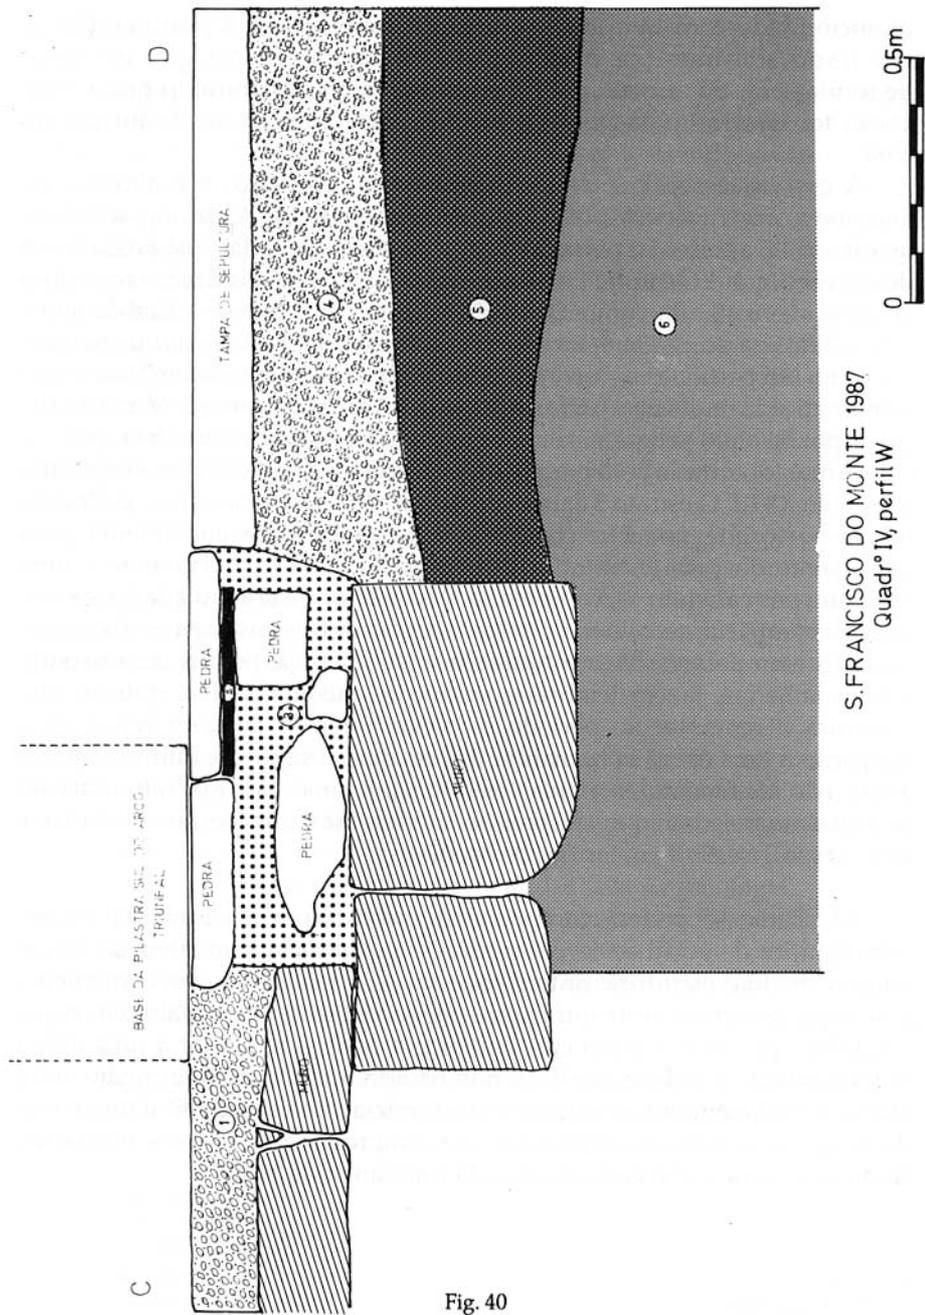
Fig. 40

S. FRANCISCO DO MONTE 1987
 Quadr° IV, perfil W

2.3. Como se poderá compreender melhor com a leitura da análise estratigráfica do perfil oeste, comprova-se a existência, para além do actual templo, de duas estruturas anteriores e que, se identificam com construções anteriores, podendo a estrutura pétreia ainda visível ser eventualmente o que resta dum provável templo cuja cronologia poderá remontar a uma época indeterminada da Idade Média, tendo havido um templo intermédio entre este e o actual, e de que resta o fragmento de piso acima referido. O alargamento da pesquisa ao resto da edificação veio comprovar as hipóteses aventadas, como se poderá ver das conclusões da campanha de 1988⁴⁶.

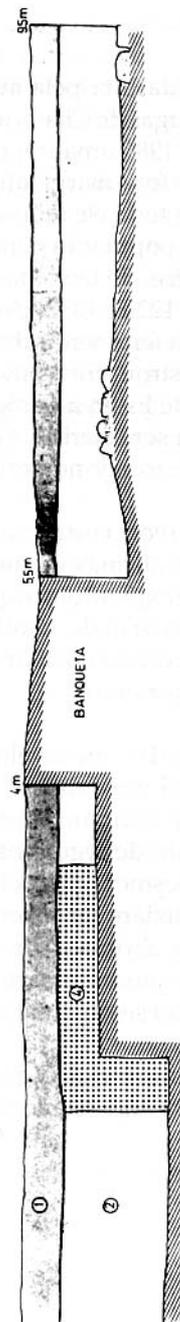
Fig. 41

S. JOÃO DE ESTER 1988
QUADROS III E IV - perfil Norte

3.2. Começou-se pelo quadrado IV, que revelou 2 estratos e uma violação (estrato 4) (fig. 41), mas foi estéril em espólio. Aprofundada a escavação apenas num poço de sondagem de 2x2m no ângulo noroeste, nada ainda se encontrou, a não ser um fragmento de tégula na camada 4. Parecia que as informações da população eram desmentidas pela Arqueologia.

Conforme se pode ver dos perfis (fig. 40), deparámos, nesta escavação, com 4 estratos, assim constituídos:

Estrato 1 — terra arável, resultante do enriquecimento da areia com restos orgânicos (de estrume ou de raízes apodrecidas) e que tem uma espessura que anda em média pelos 20cm.

Estrato 2 — camada de areia fina de transporte eólico estéril em termos de espólio e com uma espessura que anda à volta dos 36cm.

Estrato 3 — terra negra vegetal, paleossolo, onde foram cavadas as sepulturas. Também estéril em espólio arqueológico.

Estrato 4 — Saibro de enchimento com que foi colmatada a violação feita quando se abriu a mina. Forneceu um fragmento de *tegula* com muita usura.

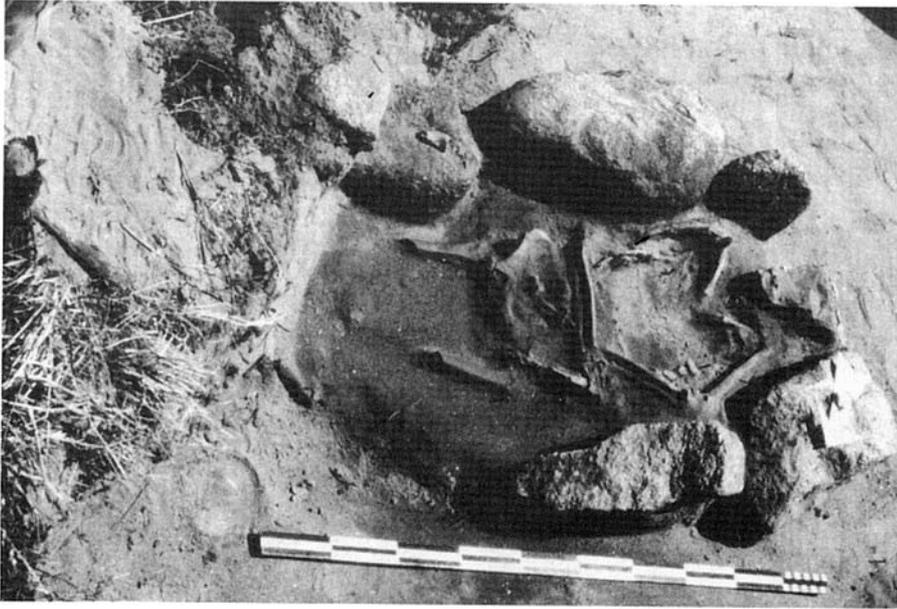
Fig. 43 — Sepultura I de S. João de Ester.

intacto, sem cobertura (que seria do género das que depois se vieram a descobrir e poderia ter sido retirada por ocasião dos trabalhos agrícolas, a crermos na informação do proprietário do terreno. Aí foi desenterrado um esqueleto intacto e completo, possivelmente dum jovem (fig. 43).

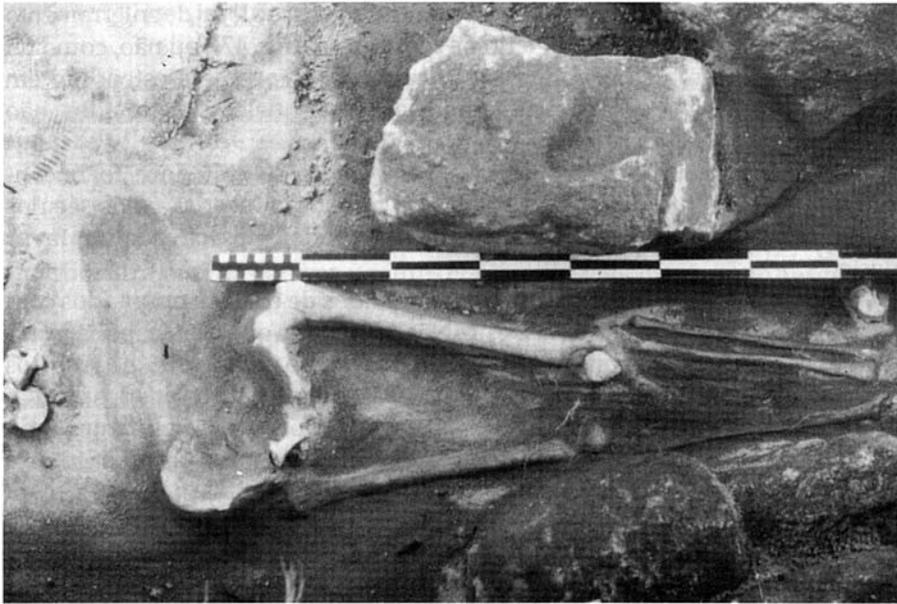
Fig. 47 — Sepultura II de S. João de Ester.

Para o enterramento sem “caixa”, podia delimitar-se o local de enterramento com algumas pedras, como foi feito na sepultura II (fig. 47), ou não, como foi o caso da sepultura III. Em qualquer dos casos, o corpo era estendido em decúbito dorsal e em perfeitas condições: os esqueletos exumados não apresentavam qualquer torsão.

De notar que junto da sepultura II, como pedra delimitadora, foi encontrado um fragmento de cruz de estela das que foram usadas pelos séculos XI-XIII, o que nos faz pensar em necrópole anterior, desactivada em favor desta.

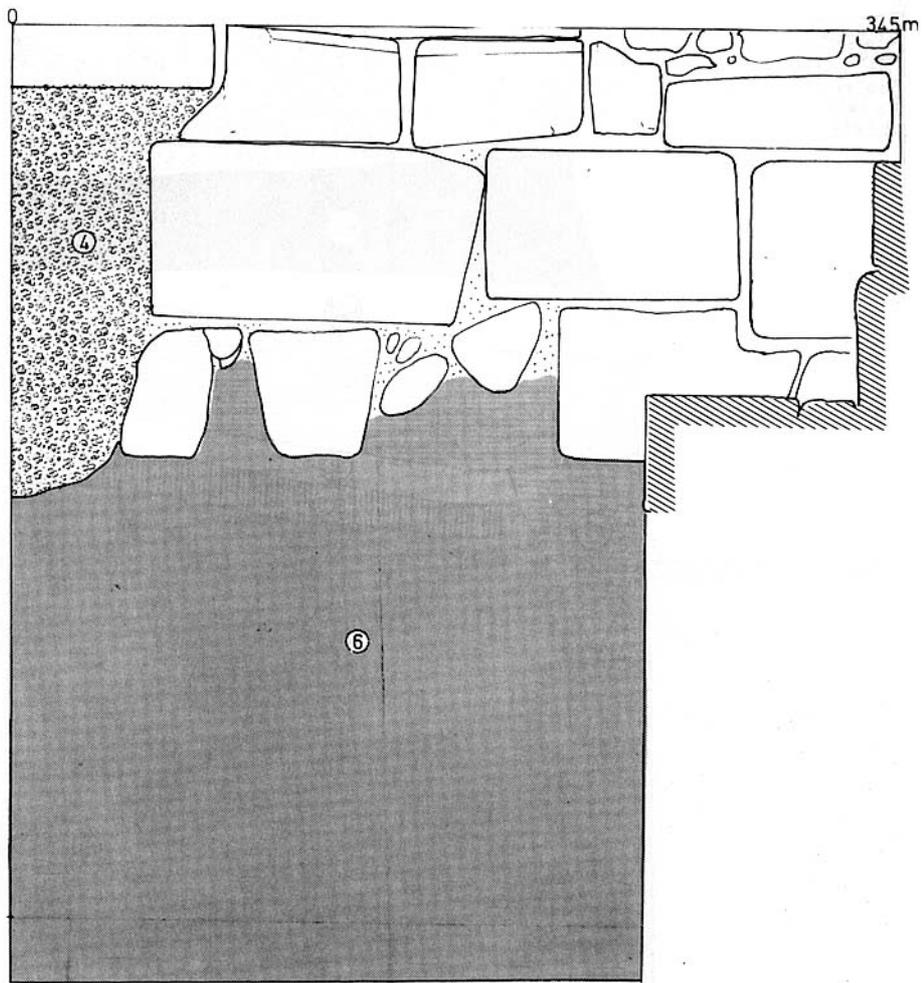
Fig. 50

S.FRANCISCO DO MONTE 1988
Quadr° III, perfil W

O decorrer da escavação fez descobrir que às valas 4A e 4B corresponde uma fase da construção da parede lateral norte (vista frontal na fig. 52 e de perfil na fig. 50). À vala (estrato) 4C corresponde um muro de cota mais baixa. Quer isto dizer que inicialmente foi construído um edifício de planta mais curta que o actual, como se infere da escavação de 1987, posterior ao estrato 6 e contemporâneo dos estratos 5C e 5C1, que foram cortados para lançamento da sua respectiva vala de fundação (4C). Posteriormente, ao tempo do estrato 5B, este edifício foi destruído, para ser construído outro a que corresponde a fiada de pedras imediatamente superior e cuja vala de fundação é o estrato 4B. Este programa foi, ainda por sua vez reformulado: a 2ª fiada de silhares passou a fazer de soco e sobre ele se implantou novo alicerce (3ª fiada de silhares a contar de baixo) contemporâneo do estrato 5A e 5A1, já que a sua vala de fundação (estrato 4A) os corta. Não podemos, de momento, datar qualquer destes três programas por falta de espólio nas respectivas valas de fundação e estratos cortados por elas, nem definir as suas relações com os muros A e B que foram definidos na campanha de 1987. Contudo, se fizermos corresponder a vala 4A ao último programa arquitectónico (séculos XVII-XVIII), este corresponderia ao muro B e o programa arquitectónico contemporâneo dos estratos 4B e 5B seria contemporâneo do muro A. De qualquer modo, a fig. 54 mostra que o muro correspondente ao "B" do quadrado IV contém pedras reaproveitadas, uma das quais, que parece ter sido aduela dum arco, ainda com fragmentos de estuque agarrados à superfície.

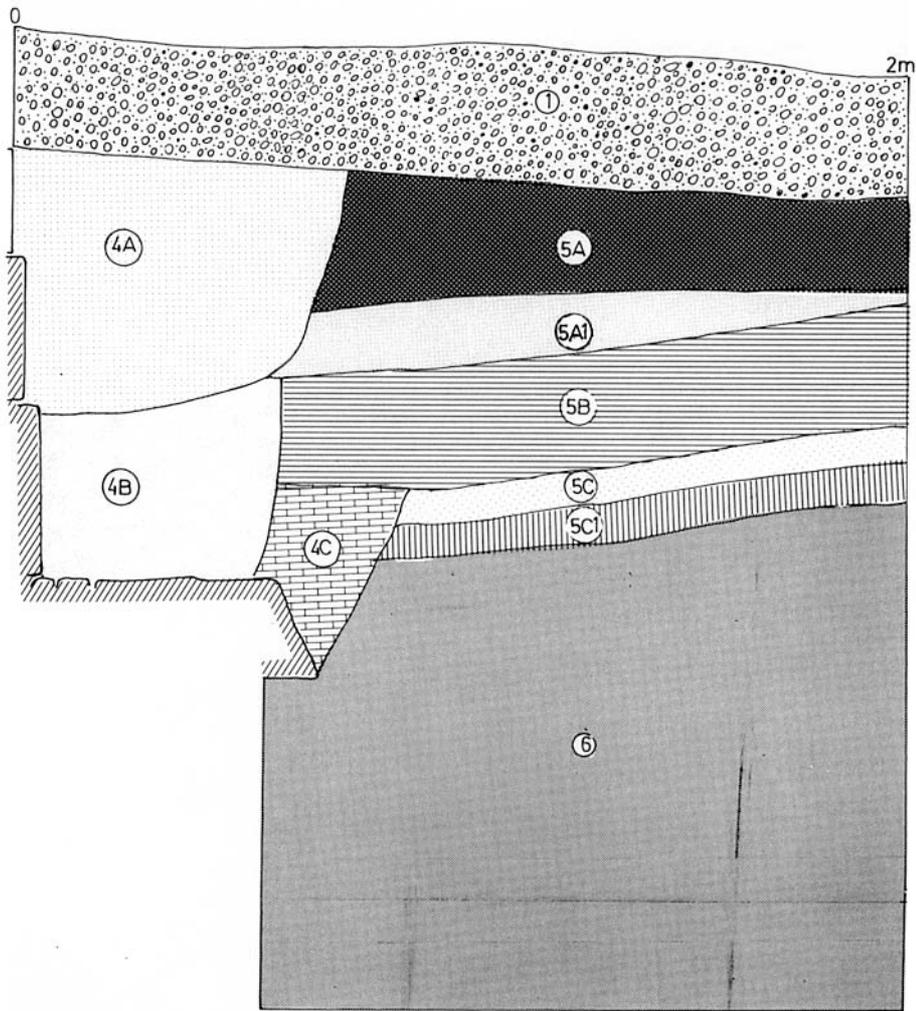
Fig. 51

S.FRANCISCO DO MONTE 1988
 Quadr° III, perfil E

pedras soltas. Abaixo desta e também visível no perfil este, nova vala de função — 4B — constituída por terra negra. Mais abaixo ainda (ver o mesmo perfil este), uma terceira vala de fundação — 4C — dum outro muro, inferior, também formada por saibro com pedras como a 4A.

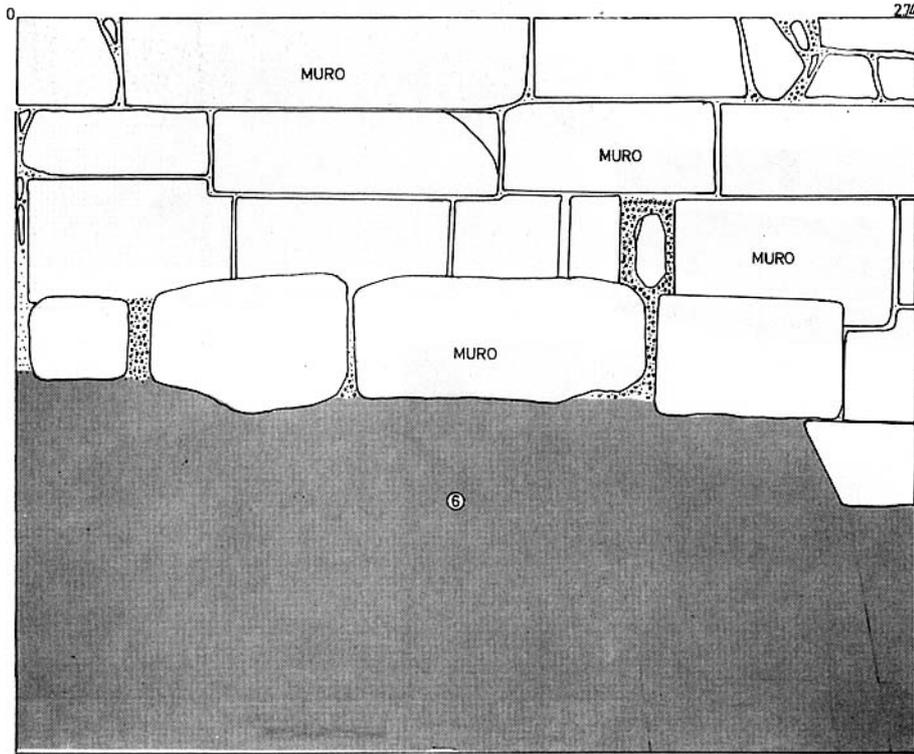
Fig. 52

S.FRANCISCO DO MONTE 1988
Quadr*III, perfil N

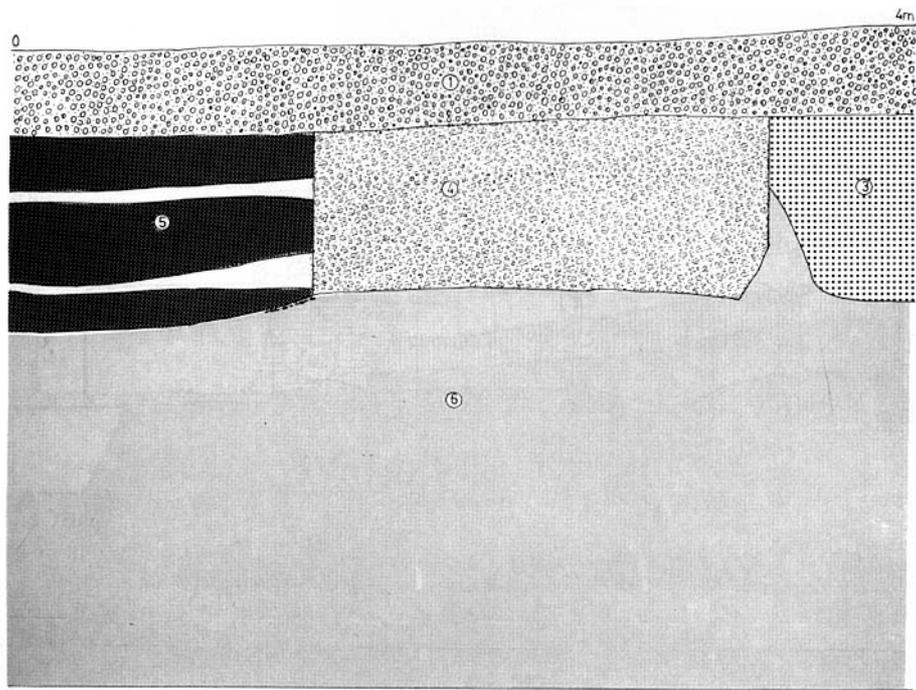
Fig. 53

S.FRANCISCO DO MONTE 1988
 Quadr° III, perf. II S

Estrato 4 — no perfil sul está bem visível uma violação, ao que parece para a instalação duma sepultura, dada a terra negra que a constitui e o recorte do perfil.

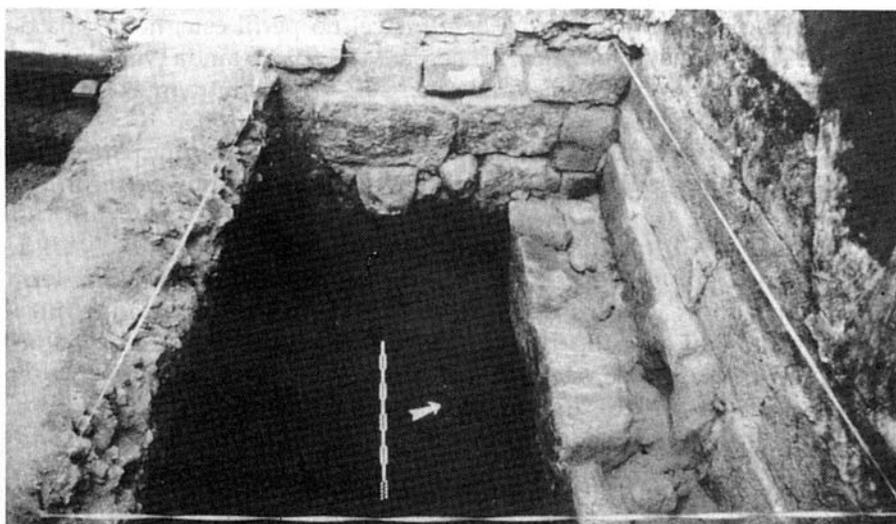
Fig. 54 — S. Francisco do Monte 1988: perfil oeste do Quadrado III.

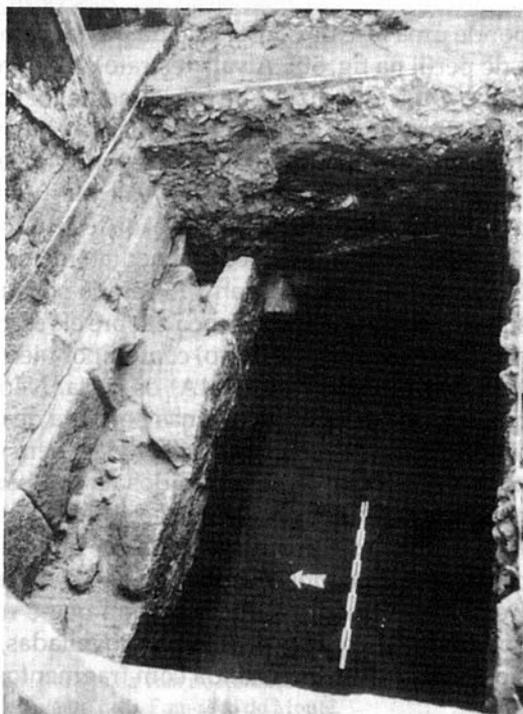
Fig. 55 — S. Francisco do Monte 1988:
perfil este do Quadrado III.

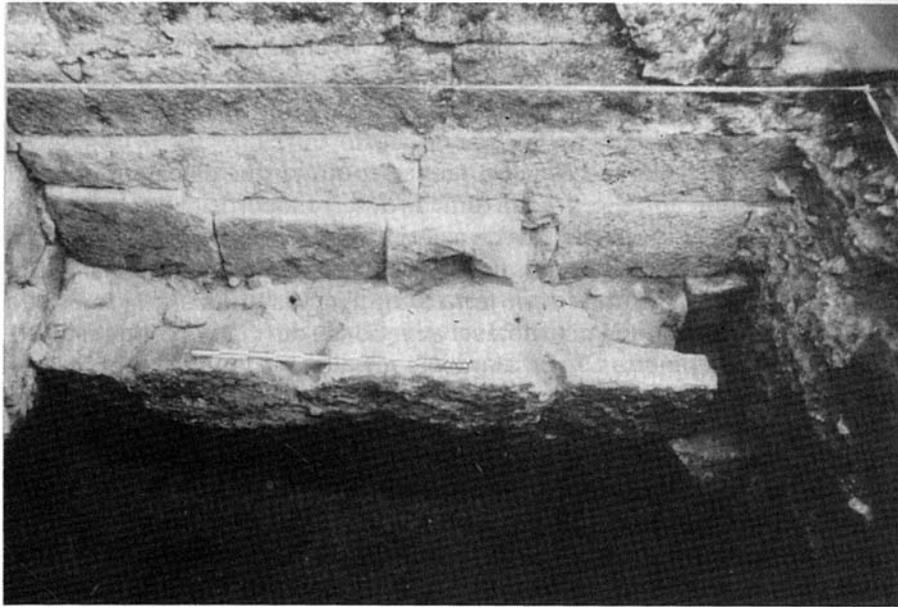
Fig. 56 — S. Francisco do Monte 1988: perfil norte do Quadrado III.

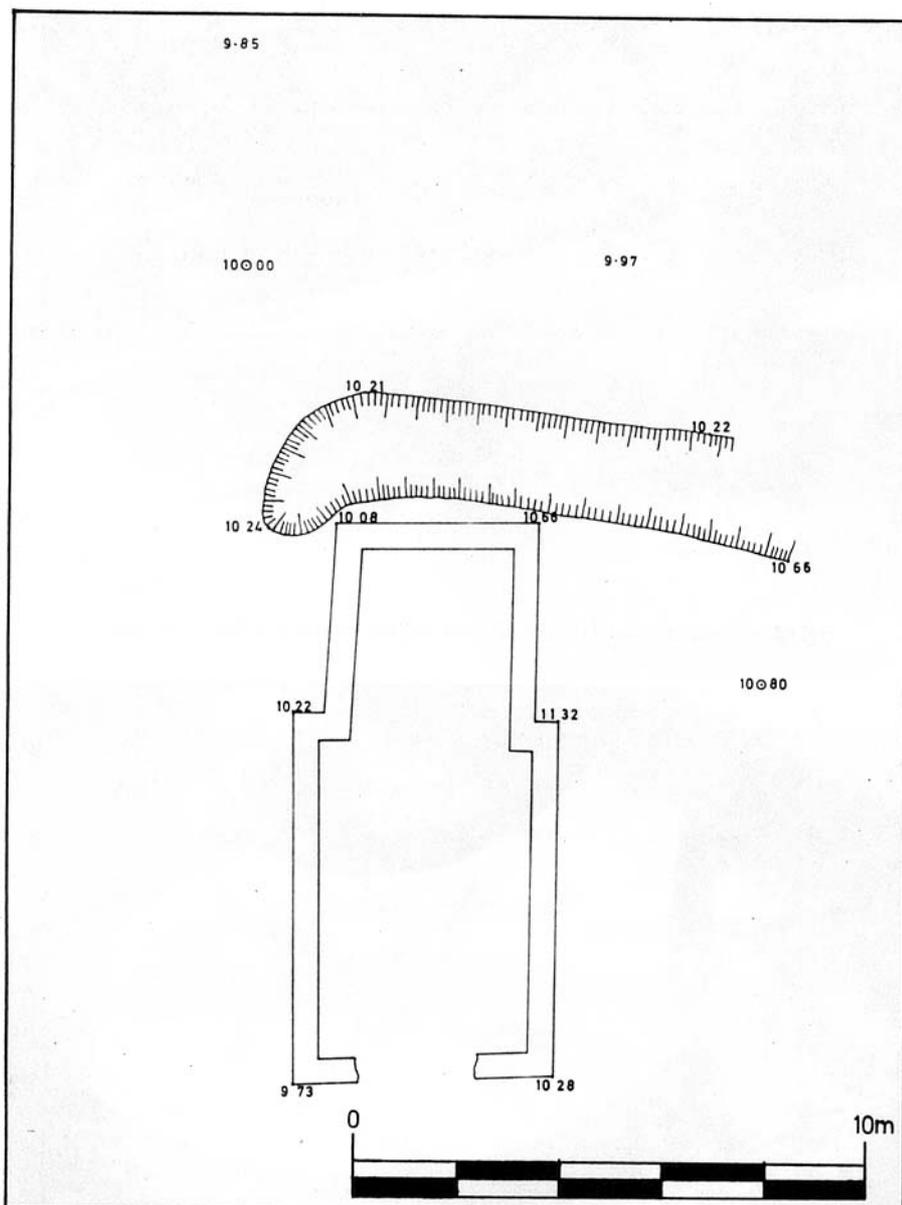
Fig. 64 — Planta topográfica da "capela velha" de S. Mamede, Areosa.

5.3. Como se evidencia da planta topográfica (fig. 64), a capela assenta numa elevação que parece artificial e estava cercada dum pequeno adro parcialmente destruído. Como pode ter sido centro dum eremitério, no seu adro e nela terá de ser feita uma sondagem que ajude a defini-la antes que possa ser objecto de degradação ou mesmo depredação maior. A dita "casa do padre" merece respeito e atenção das autoridades, mas não me parece justifique a continuação duma exploração arqueológica.
