INVENTÁRIO DOS MOINHOS DE ÁGUA E DE VENTO, ENGENHOS E LAGARES DE AZEITE

CARLOS A. BROCHADO DE ALMEIDA

MÁRIO CARLOS SOUSA GONÇALVES

QUARTA PARTE

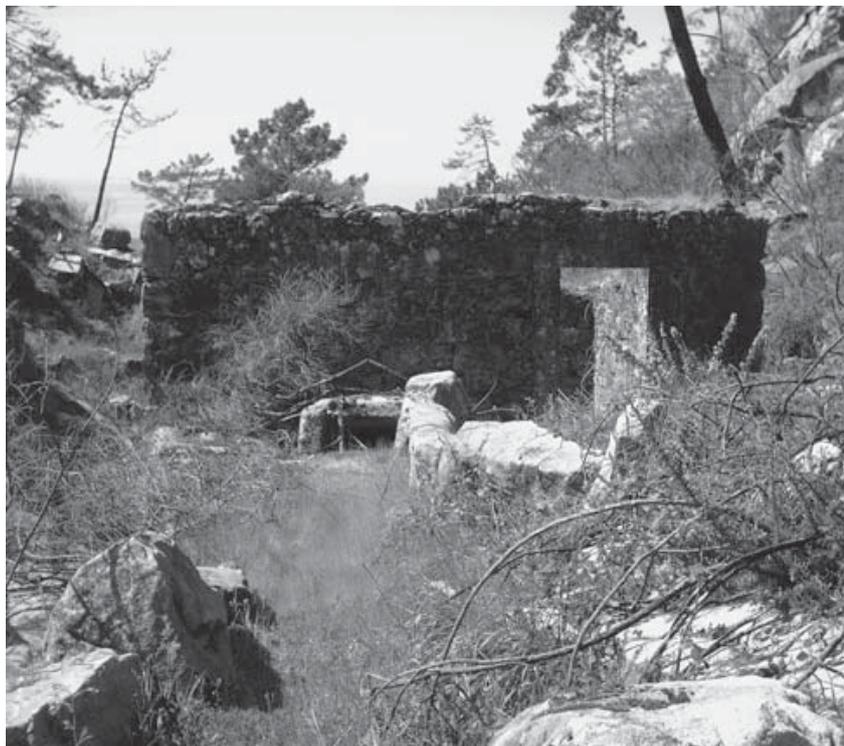
Designação: **Moinho 6**

Descrição: Trata-se tipologicamente de um moinho que é em tudo semelhante aos anteriores. Apresenta planta rectangular relativamente ampla, cabouco de arquitectura popular e telhado de uma água, outrora coberto com telha de meia cana.

O cubo, oblíquo, em pedra e com formato rectangular, recebia as águas que saíam do moinho 5. Conserva a mó e o dormente.

Estado: em ruína

Conservação: regular

Observações: conserva no interior da moenda a mó e o dormente.

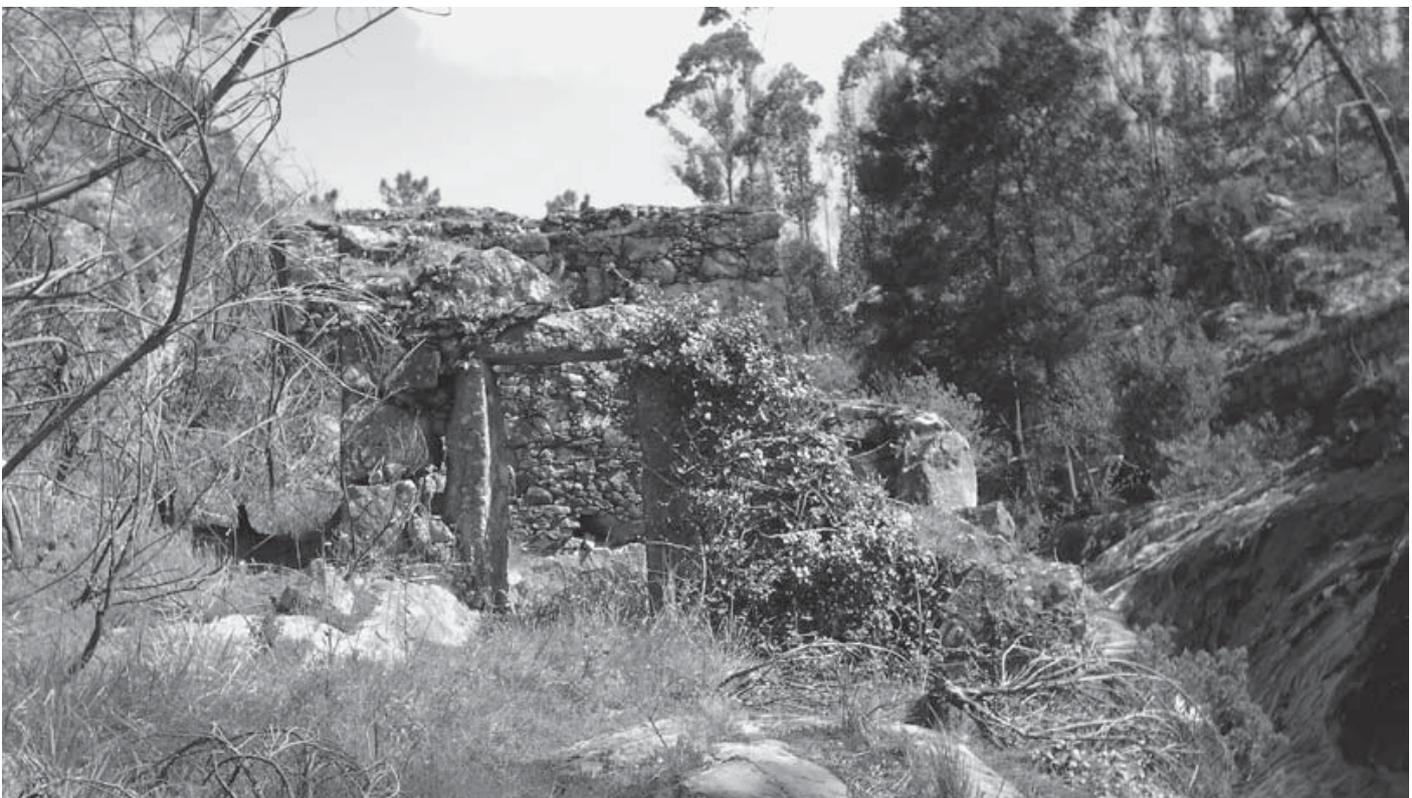
Designação: **Moinho 7**

Descrição: Este moinho encontra localizado junto do moinho 6 e apresenta, do ponto de vista da morfologia do edifício, exactamente as mesmas características.

Era alimentado pelas águas que saíam do cabouco do moinho 6 e que entravam directamente para um cubo oblíquo em pedra.

Estado: em ruína

Conservação: deficiente

Observações: parte da estrutura do edifício deste moinho ruiu.

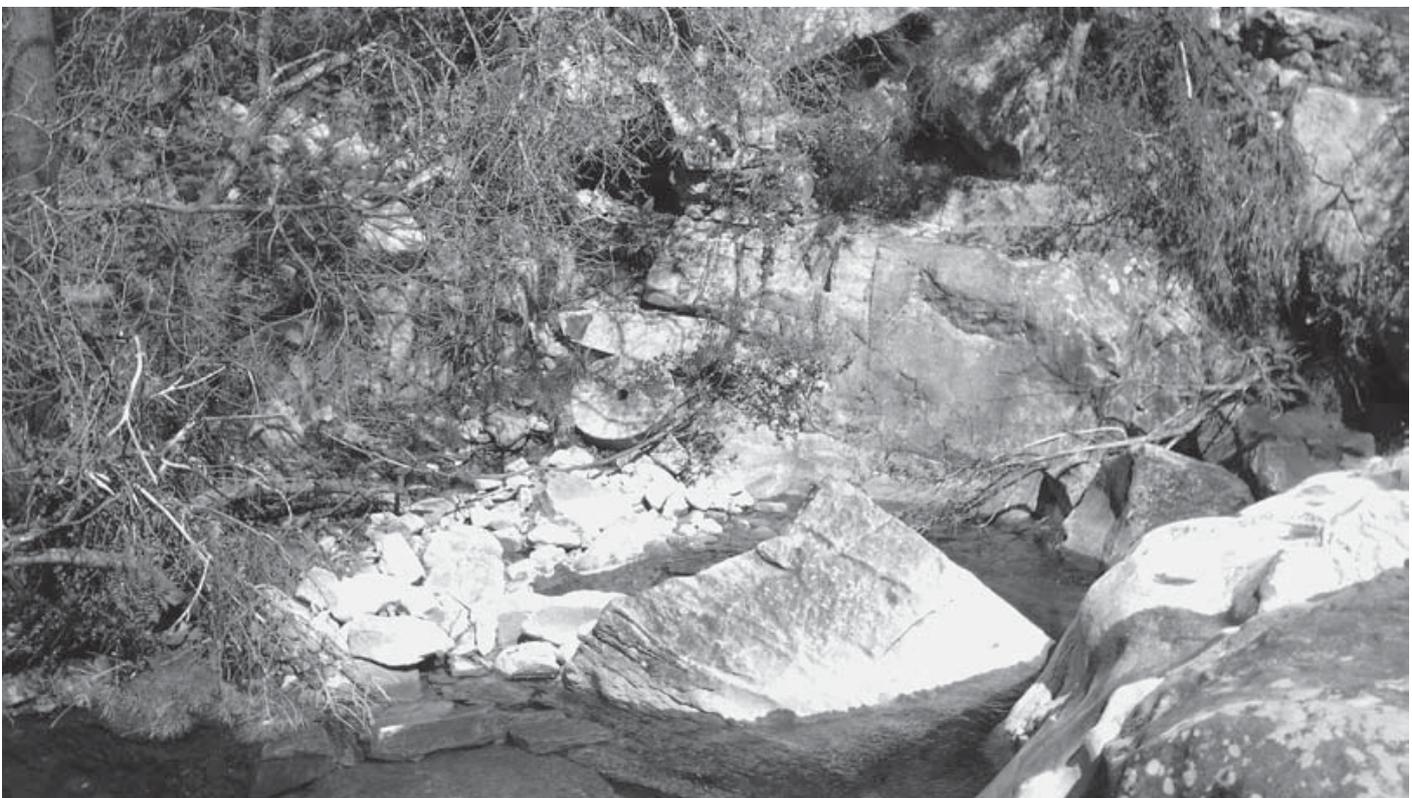
Designação: **Moinho 10**

Descrição: O moinho propriamente dito já não existe! Para memória futura ficam somente alguns vestígios, nomeadamente a roda de uma antiga moenda.

Estado: em ruína

Conservação: deficiente

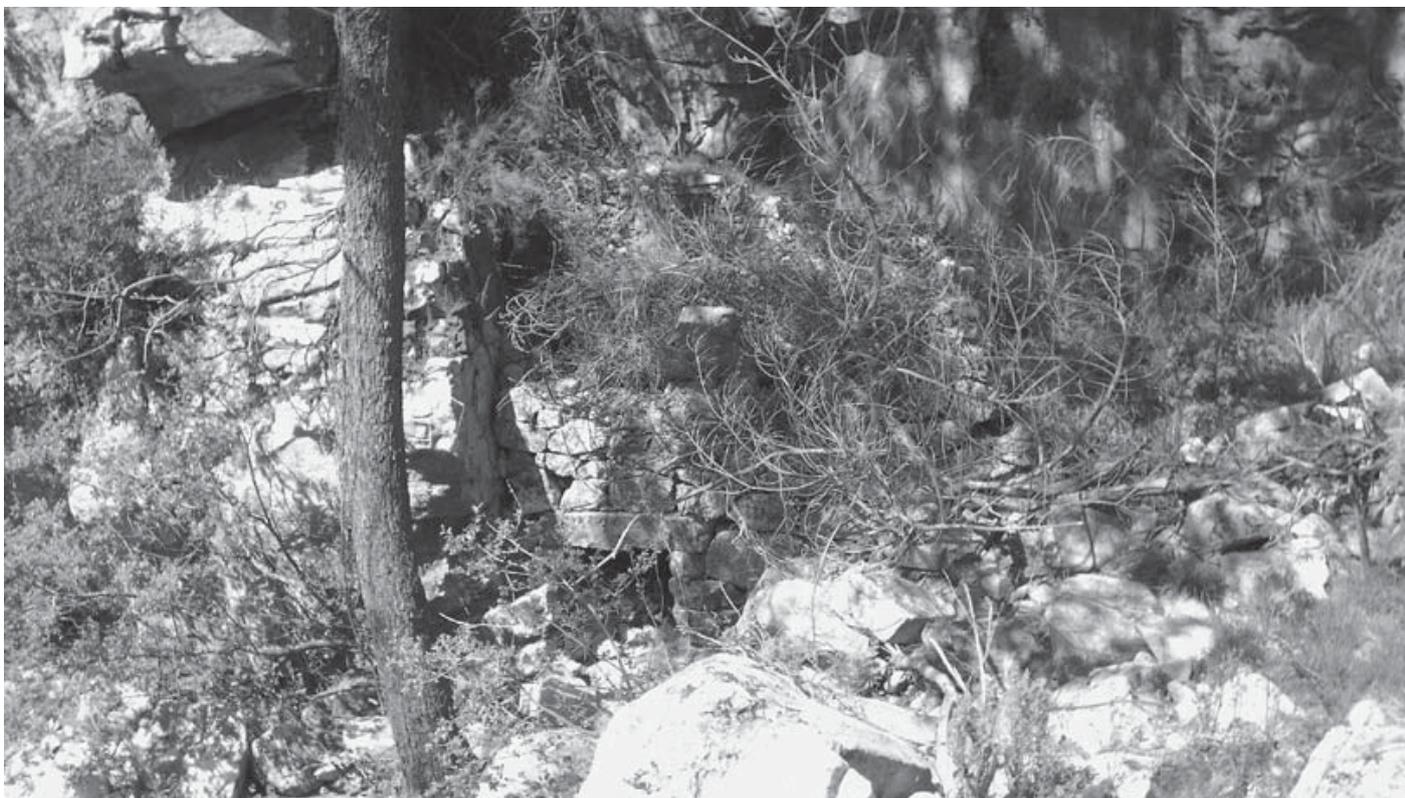
Designação: **Moinho 11**

Descrição: Moinho de rodízio fixo à péla em alvenaria, localizado junto da margem direita do ribeiro do Pêgo. Apresenta planta rectangular com paredes em granito encaixadas na penedia e cabouco de arquitectura popular voltado para o rio.

O cubo, que se encontra bastante danificado, era em pedra e tinha formato rectangular.

Estado: em ruína

Conservação: deficiente

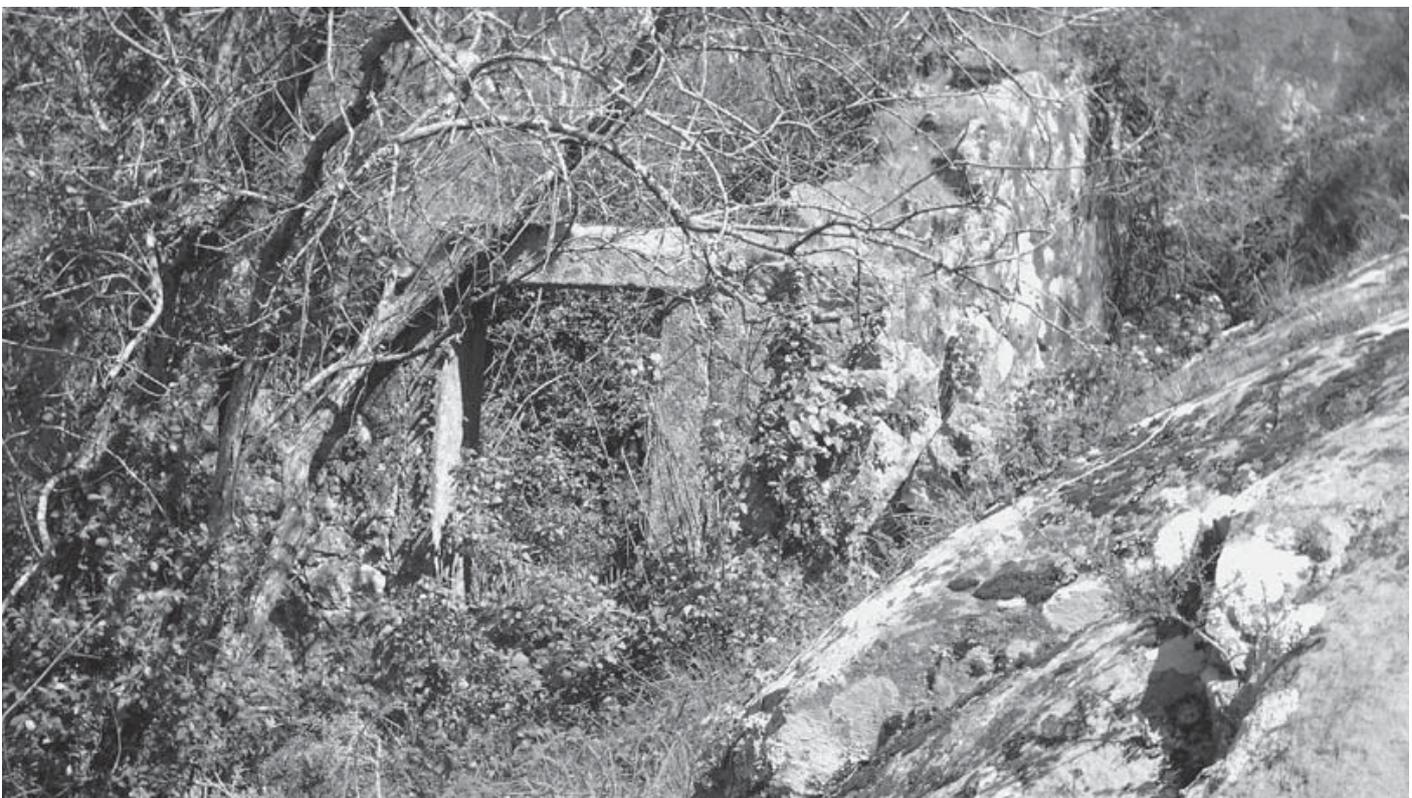
Designação: **Moinho 12**

Descrição: Este moinho encontra-se localizado junto da margem esquerda do ribeiro do Pêgo e, tal como nos casos anteriores, apresenta planta rectangular, paredes de alvenaria, telhado de uma água e cabouco de arquitectura popular. O sistema de condução e regulação de águas era em tudo semelhante ao dos outros moinhos e baseava-se no transporta da água até ao cubo por meio de uma levada térrea.

Estado: em ruína

Conservação: deficiente

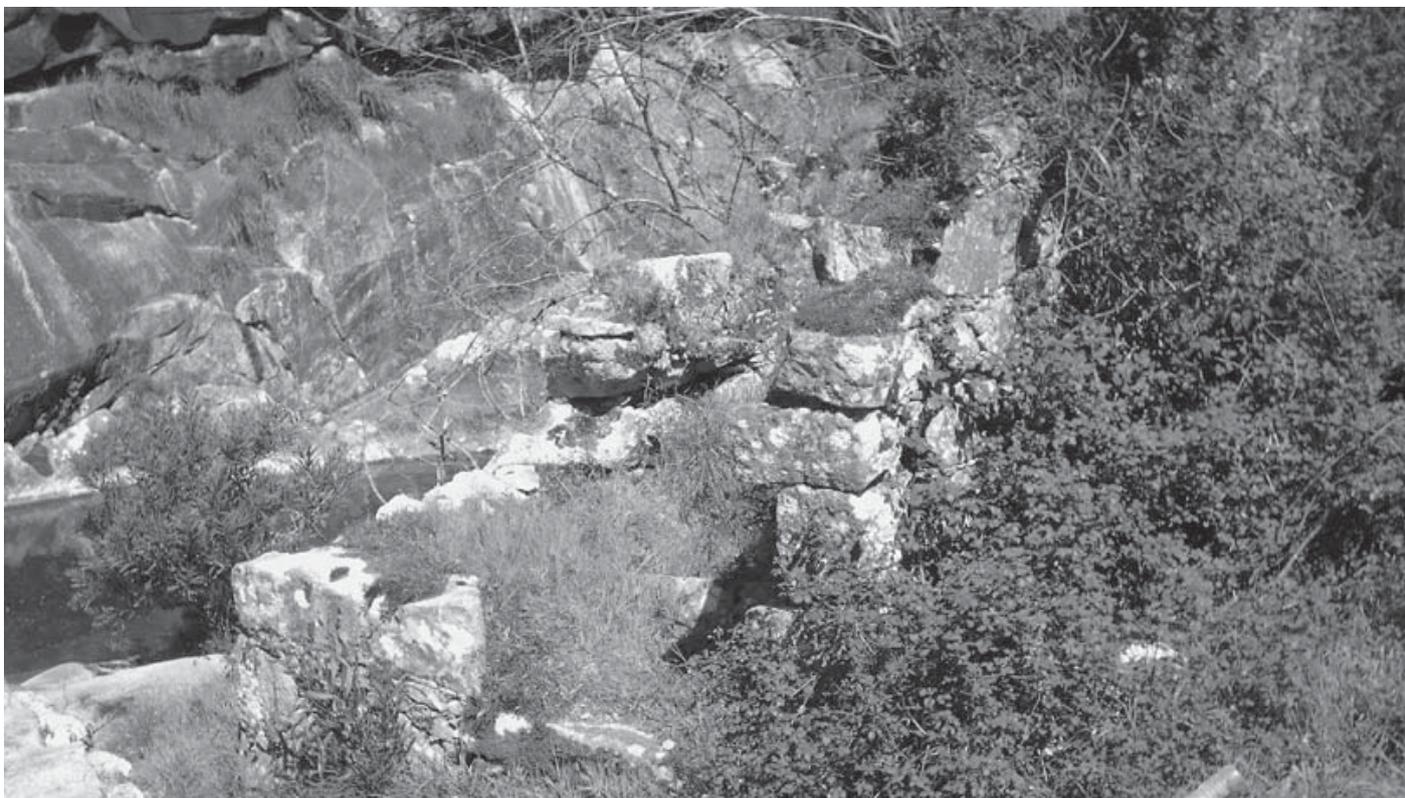
Designação: **Moinho 13**

Descrição: Este moinho encontra-se localizado nas proximidades do moinho 12 e apresenta as mesmas características. Encontra-se em ruína.

Estado: em ruína

Conservação: deficiente

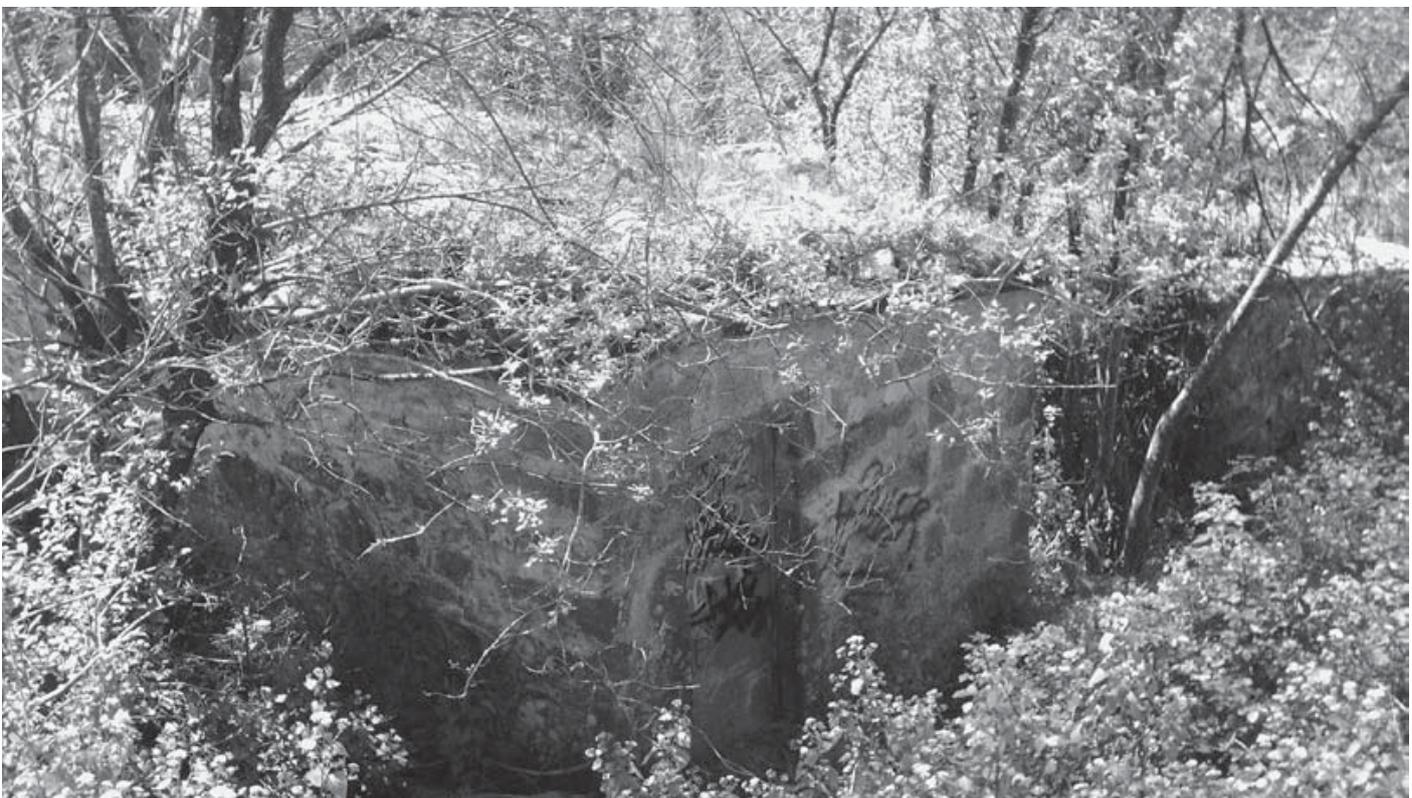
Designação: **Moinho 14**

Descrição: Este moinho, localizado na encosta sobranceira ao Castro da Areosa, apresenta planta rectangular em alvenaria, telhado de uma água coberto com placa de cimento e telha de meia cana e dois caboucos de arquitectura popular, que davam guarida a dois rodízios que eram responsáveis pelo funcionamento de duas rodas.

A condução da água até ao moinho era feita por meio de um caleiro em cimento e a sua regulação através de um cubo oblíquo com formato rectangular.

Estado: fora de funcionamento

Conservação: bom

Observações: conserva no interior a mó e o dormente.

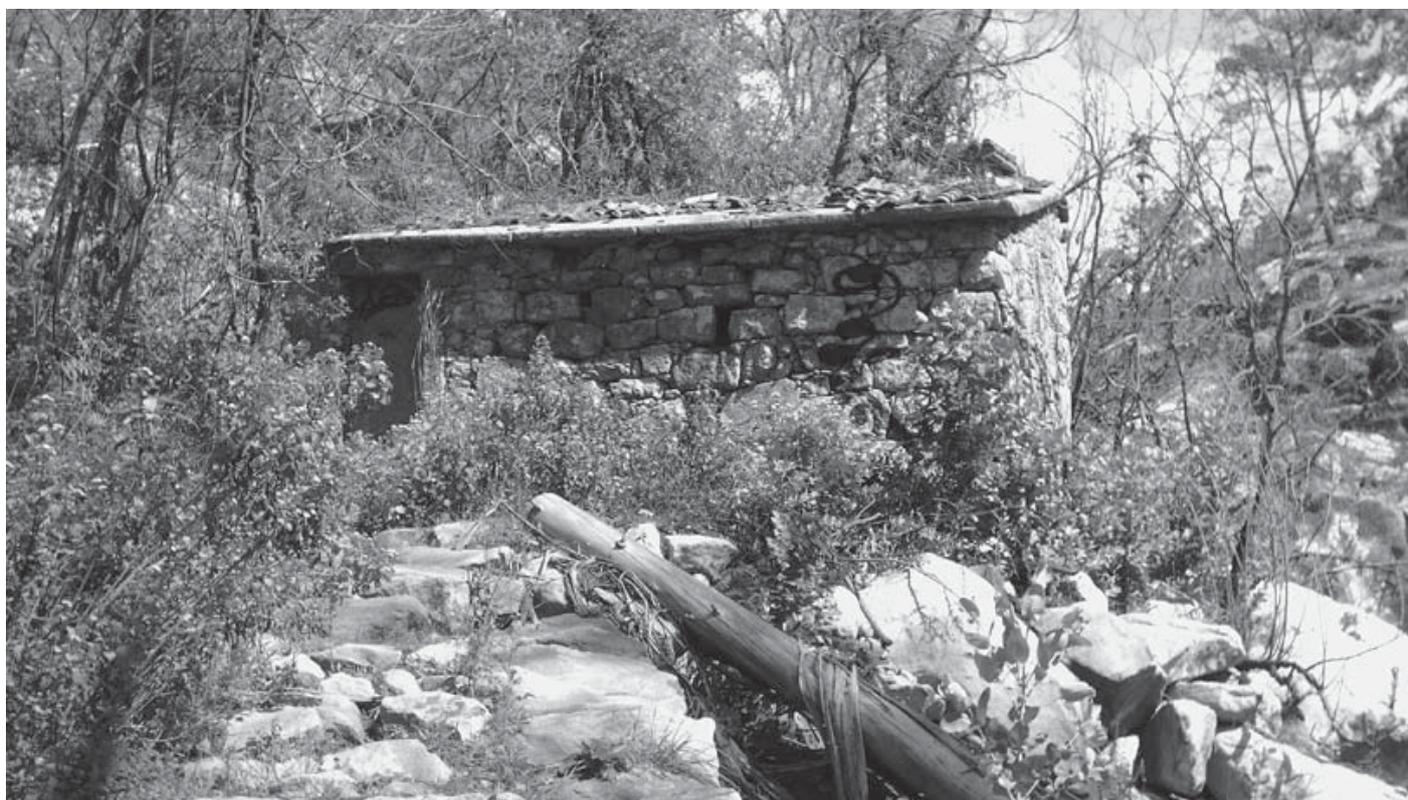
Designação: **Moinho 15**

Descrição: Moinho de rodízio fixo à péla em alvenaria. Apresenta planta rectangular com paredes em granito, dois caboucos de arquitectura popular e telhado de uma água coberto com telha de meia cana e com beiral lajeado.

O cubo, oblíquo, em pedra e com formato rectangular, recebia a água que saía do moinho 14.

Estado: fora de funcionamento

Conservação: bom

Observações: nas ombreiras da porta de entrada apresenta símbolos apotropaicos.

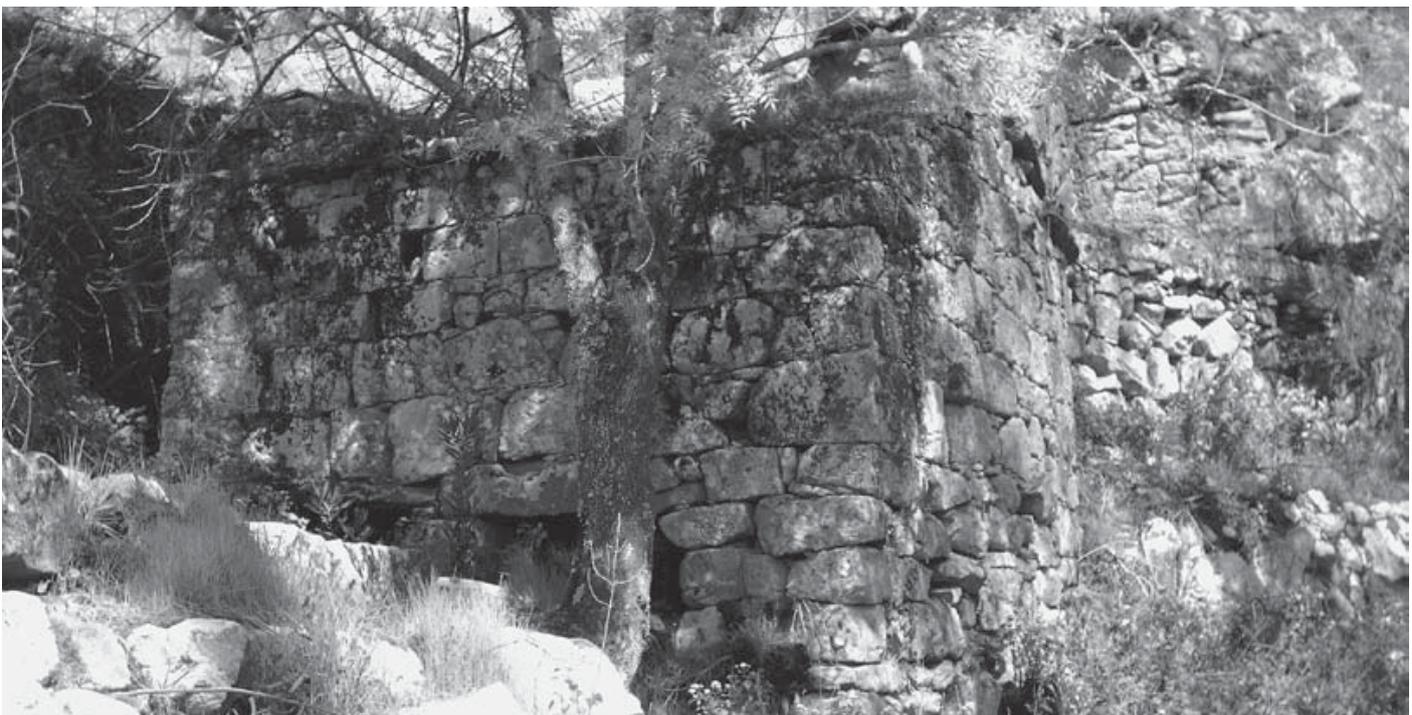
Designação: **Moinho 16**

Descrição: Encontra-se localizado junto do moinho 15 e, tal como ele, apresenta planta rectangular com paredes em alvenaria, telhado de uma água com beiral lajeado e coberto com telha de meia cana e cabouco de arquitectura popular, destinado a albergar um rodízio de madeira.

A água, vinda do cabouco do moinho 15, era transportada através de um caleiro.

Estado: fora de funcionamento

Conservação: bom

Observações: conserva no interior a mó e o dormente.

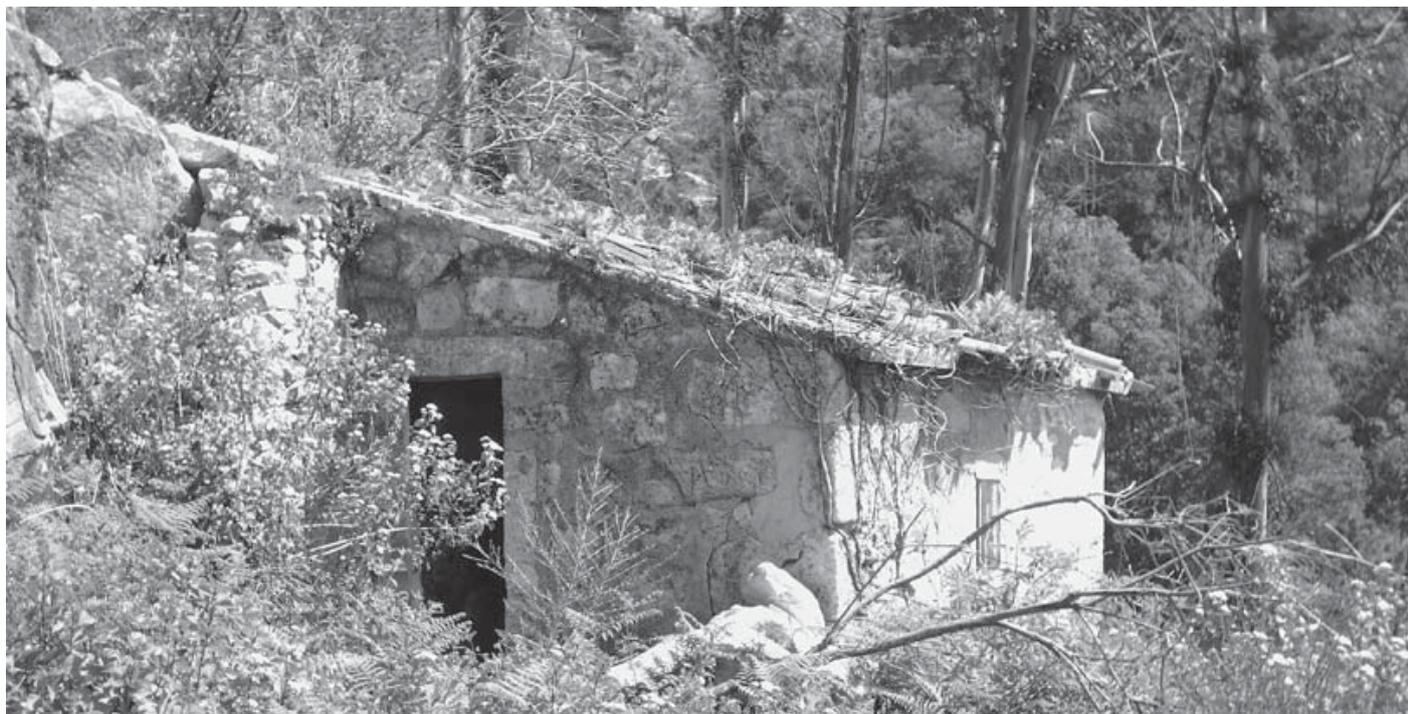
Designação: **Moinho 17**

Descrição: Moinho localizado na encosta sobranceira do Castro da Areosa e próximo do moinho 16. Apresenta planta rectangular composta por três paredes de alvenaria e uma quarta que aproveita o maciço rochoso da encosta. O telhado é de uma água, encontra-se coberto com placa de cimento e telha de meia cana e o cabouco, que outrora albergou um rodízio de madeira, é de arquitectura popular.

A água, vinda do cabouco do moinho 16, era transportada através de levada até ao cubo.

Estado: fora de funcionamento

Conservação: bom

Observações: conserva no interior a moega e na padieira da porta de entrada encontra-se, além de símbolos apotropaicos, a data de 1866.

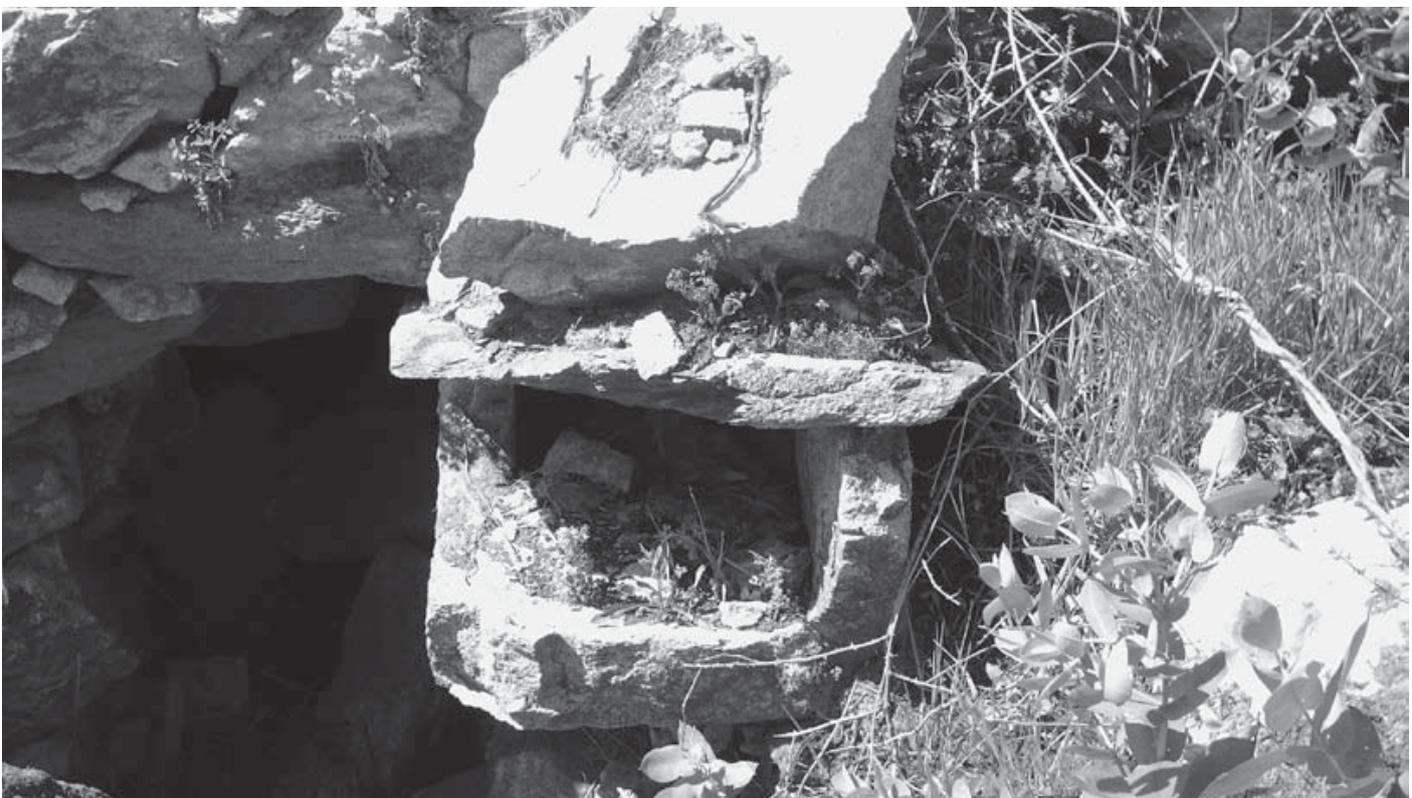
Designação: **Moinho 18**

Descrição: Vestígio de antigo moinho de rodízio. Dos vestígios fazem parte, além dos alicerces da planta – rectangular – dois cubos e dois caboucos de arquitectura popular que presumivelmente alimentariam duas mós.

Estado: em ruína

Conservação: deficiente

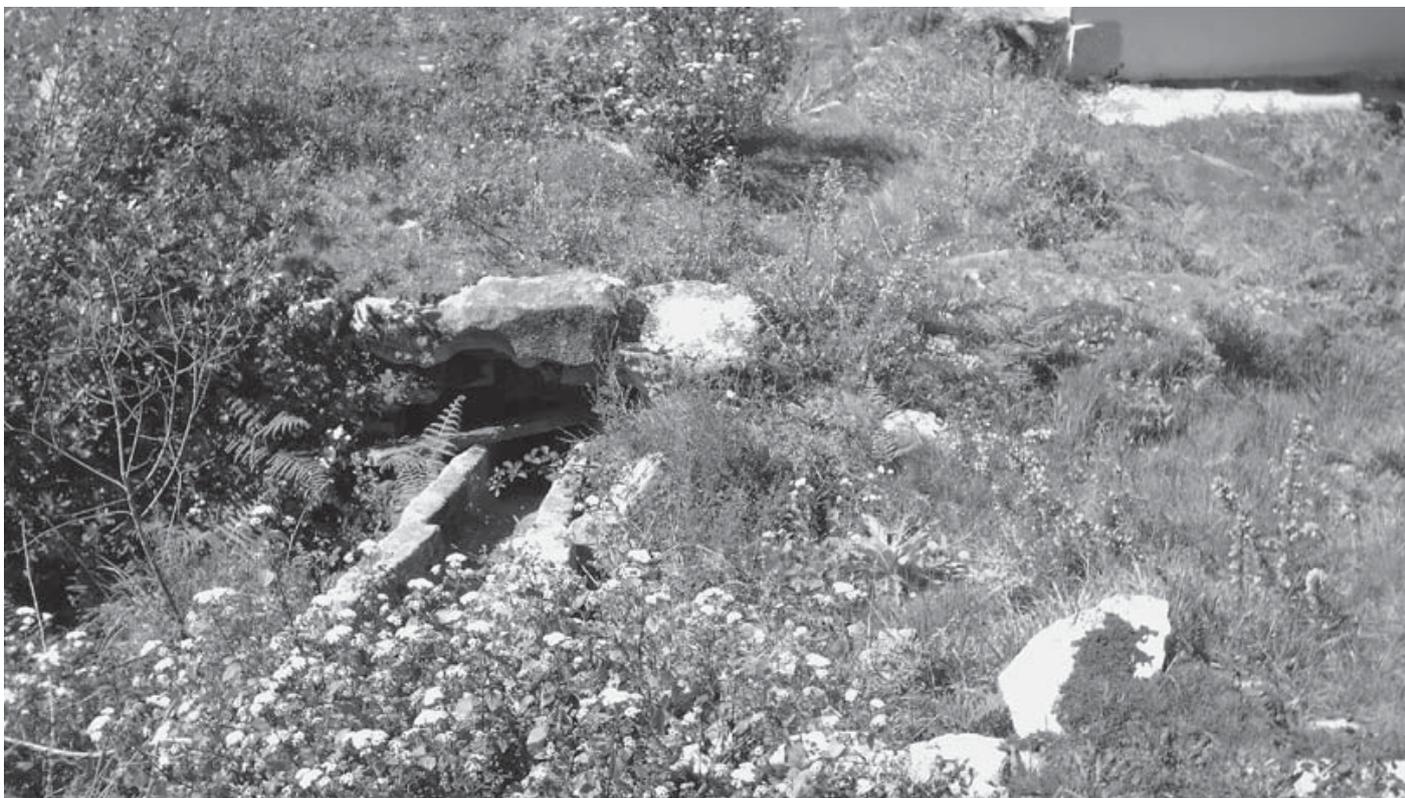
Designação: **Moinho 19**

Descrição: Vestígio de antigo moinho de rodízio. De entre os vestígios contam-se, além de alguns alicerces do edifício, o caleiro, que é em pedra, e parte de um cubo com boca circular.

Estado: em ruína

Conservação: deficiente

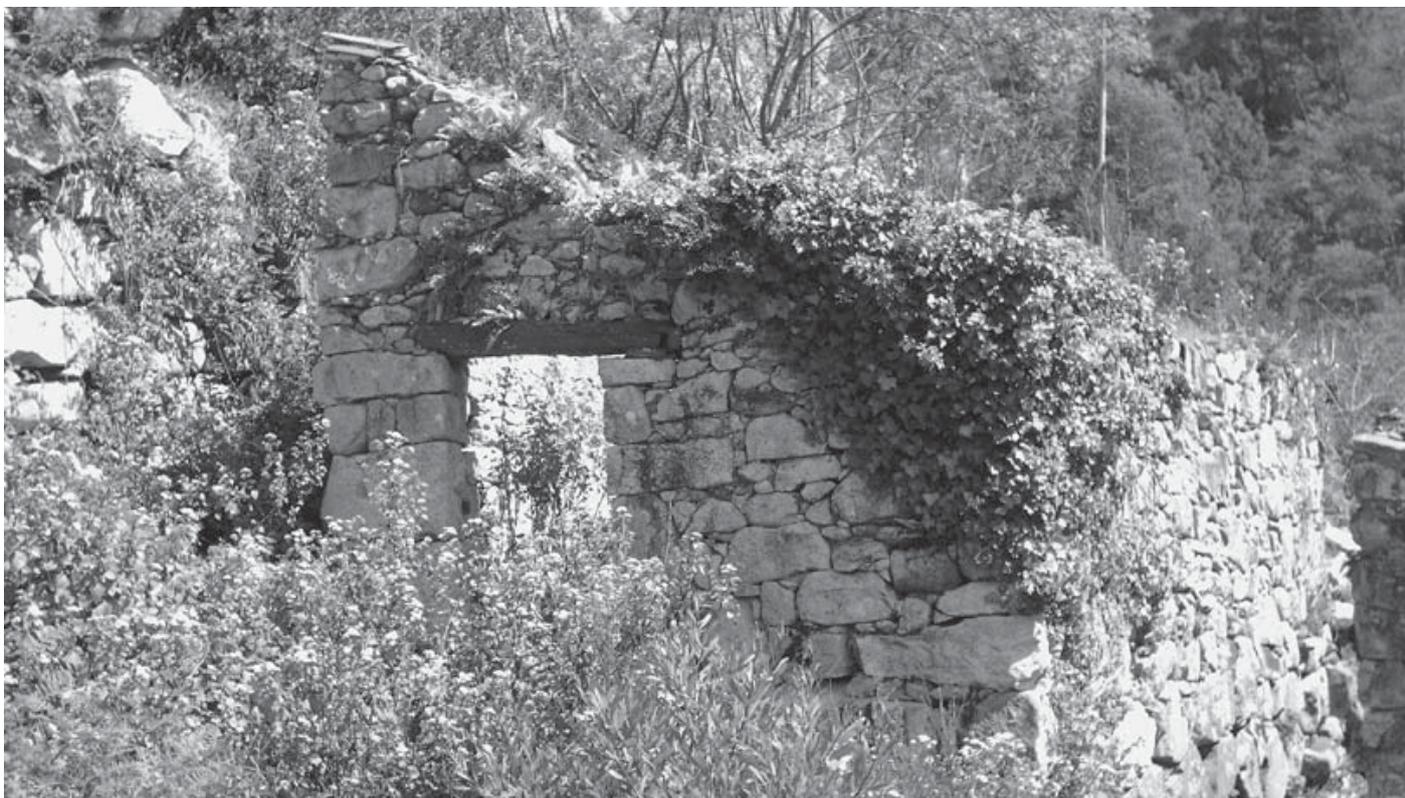
Designação: **Moinho 21**

Descrição: Este moinho encontra-se localizado no sítio do Cresto – encosta sobranceira do Castro da Areosa – e encontra-se em ruína. Tipologicamente é um moinho de planta rectangular relativamente ampla, tem paredes em granito e em alvenaria, e o telhado, actualmente sem cobertura, era de uma água.

Dois caboucos de arquitectura popular davam guarida a outros tantos rodízios de madeira, que faziam girar as respectivas mós.

Nas ombreiras da porta de entrada encontram-se símbolos apotropaicos.

Estado: em ruína

Conservação: bom

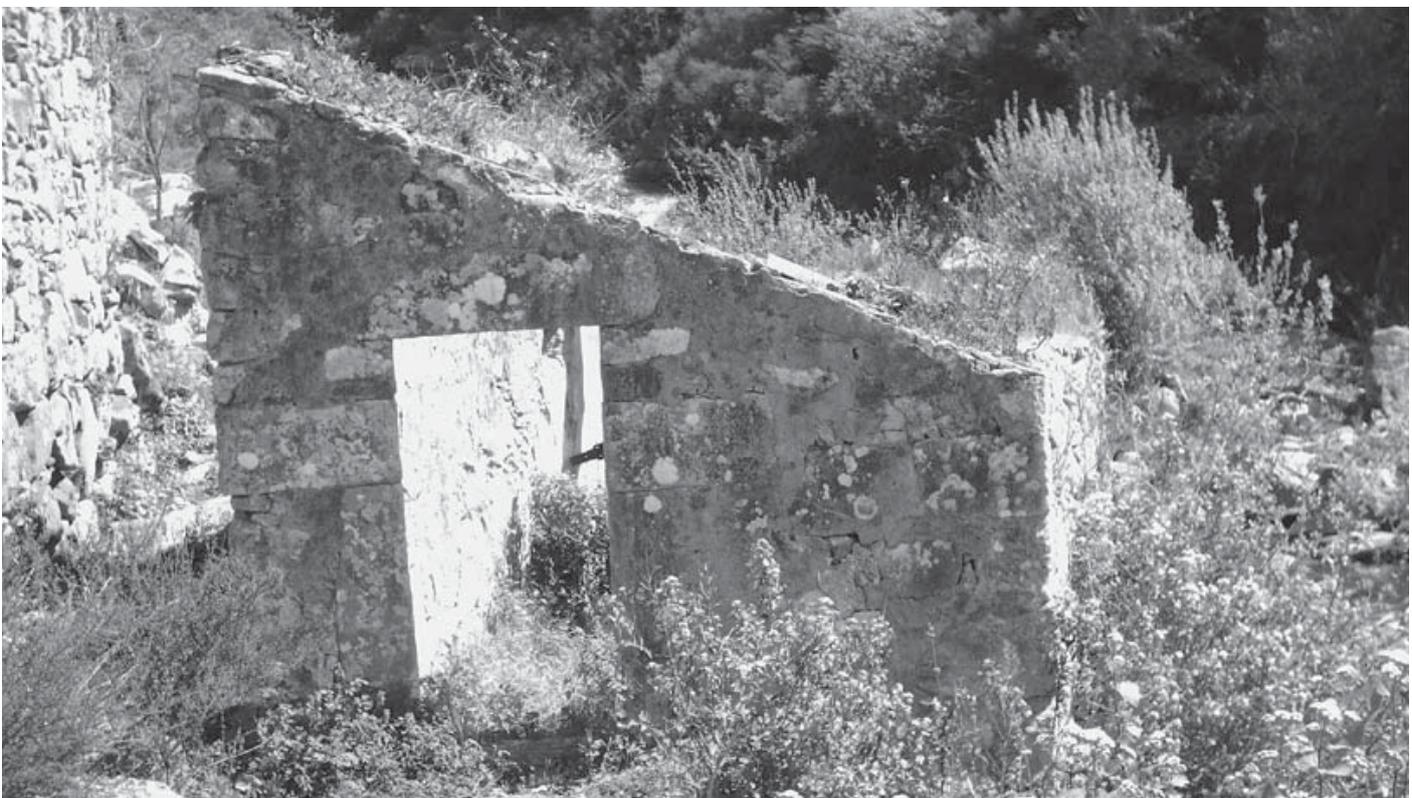
Designação: **Moinho 22**

Descrição: Este moinho encontra-se paredes meias com o anterior e apresenta as mesmas características do ponto de vista da tipologia e da morfologia do edifício. Os dois cubos, ambos oblíquos, em pedra e com formato rectangular, eram alimentados pelas águas que saiam do cabouco do moinho 21.

Estado: em ruína

Conservação: bom

Observações: nas ombreiras da porta de entrada encontram-se símbolos apotropaicos.

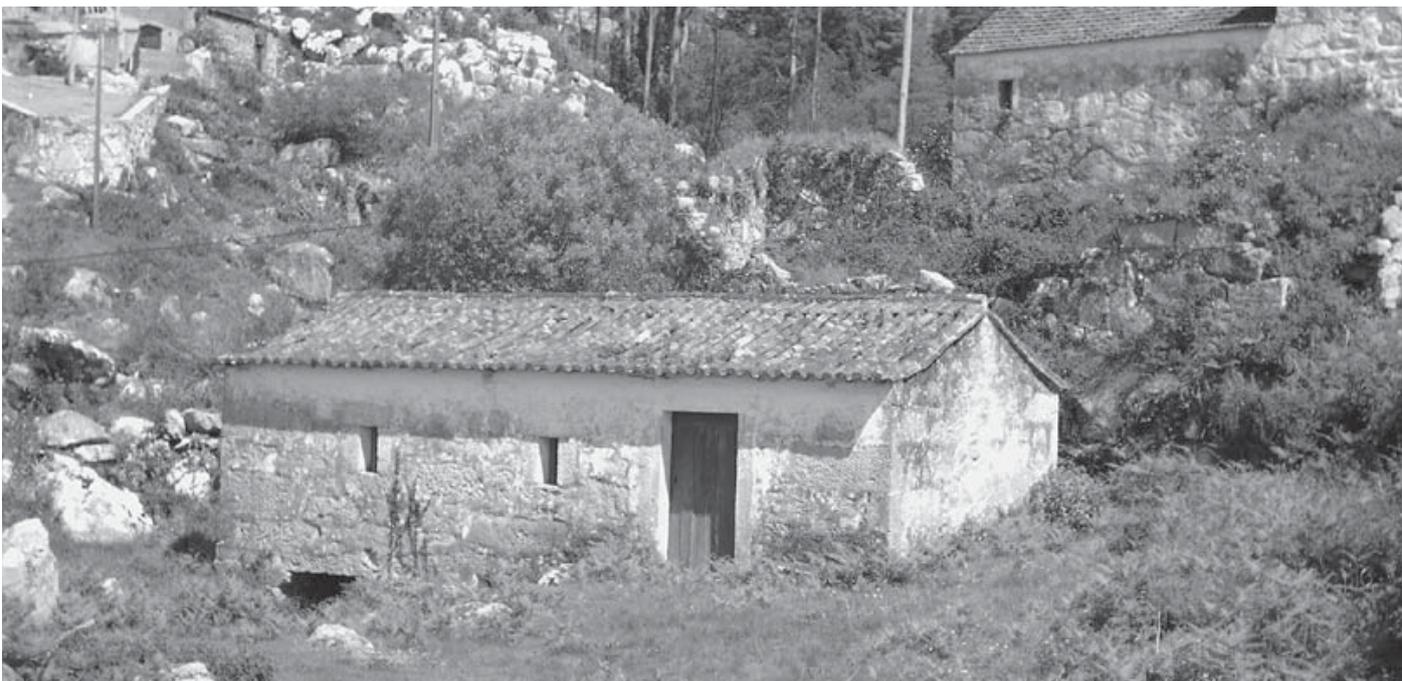
Designação: **Moinho 25**

Descrição: Este moinho encontra-se situado junto da margem esquerda do ribeiro do Pêgo, mais concretamente no lugar de Além do Rio. Trata-se, tal como nos casos anteriores, de um moinho de planta rectangular relativamente ampla e alongada e encontra-se coberto com telha de meia cana. As paredes, em granito e alvenaria, estão pintadas e caiadas de branco e encontram-se recortadas na fachada principal por dois pequenos janelos de formato rectangular e por dois caboucos de arquitectura popular que albergam, ainda hoje, dois rodízios em madeira. A água que abastecia este moinho era a mesma que saía do moinho 24 e que chegava ao cubo através de uma levada térrea.

Estado: fora de funcionamento

Conservação: bom

Observações: conserva no interior do cabouco um rodízio com seteira e pejadouro de madeira.

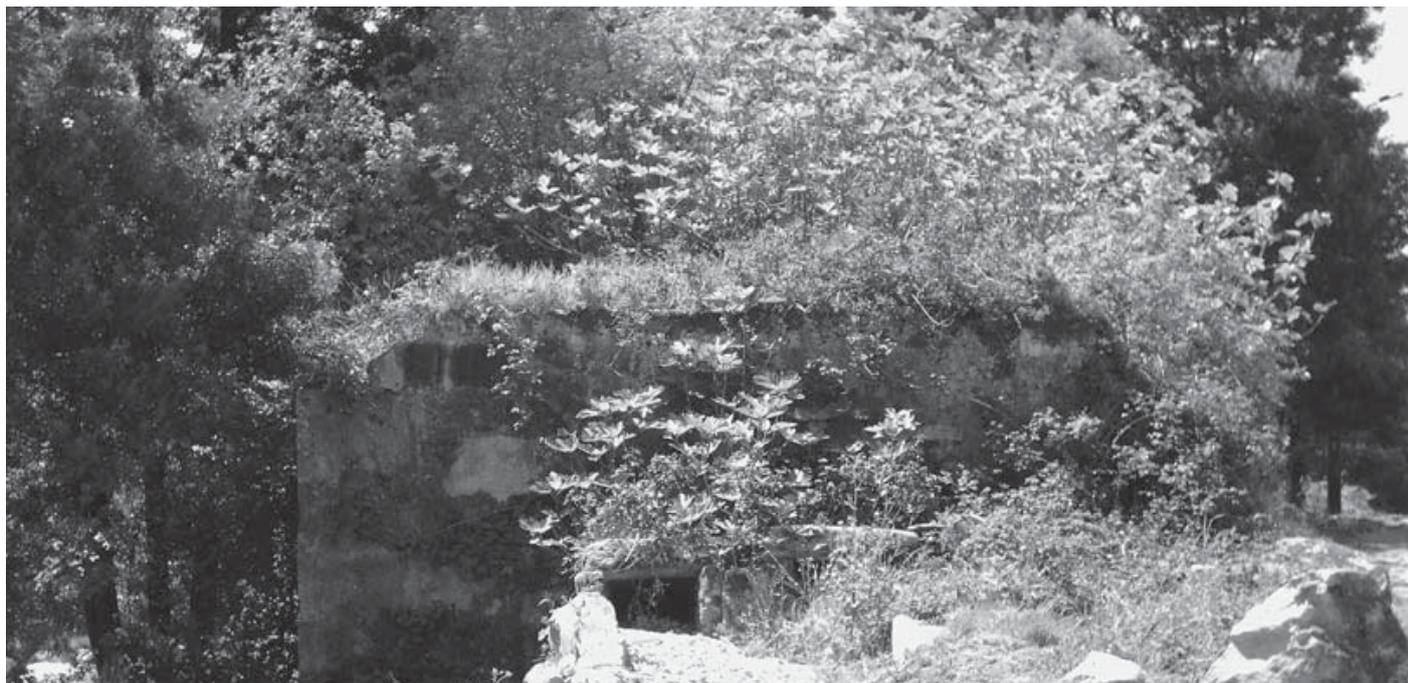
Designação: **Moinho 26**

Descrição: Moinho de rodízio fixo à péla localizado junto da margem direita do ribeiro do Pêgo e da estrada que serve o lugar da Boa Viagem. Apresenta planta rectangular com paredes em granito caiados de branco, dois caboucos de arquitectura popular e telhado de duas águas coberto com telha de meia cana.

Era alimentado por meio de um caleiro em pedra que transportava a água para dois cubos de formato rectangular.

Estado: fora de funcionamento

Conservação: regular

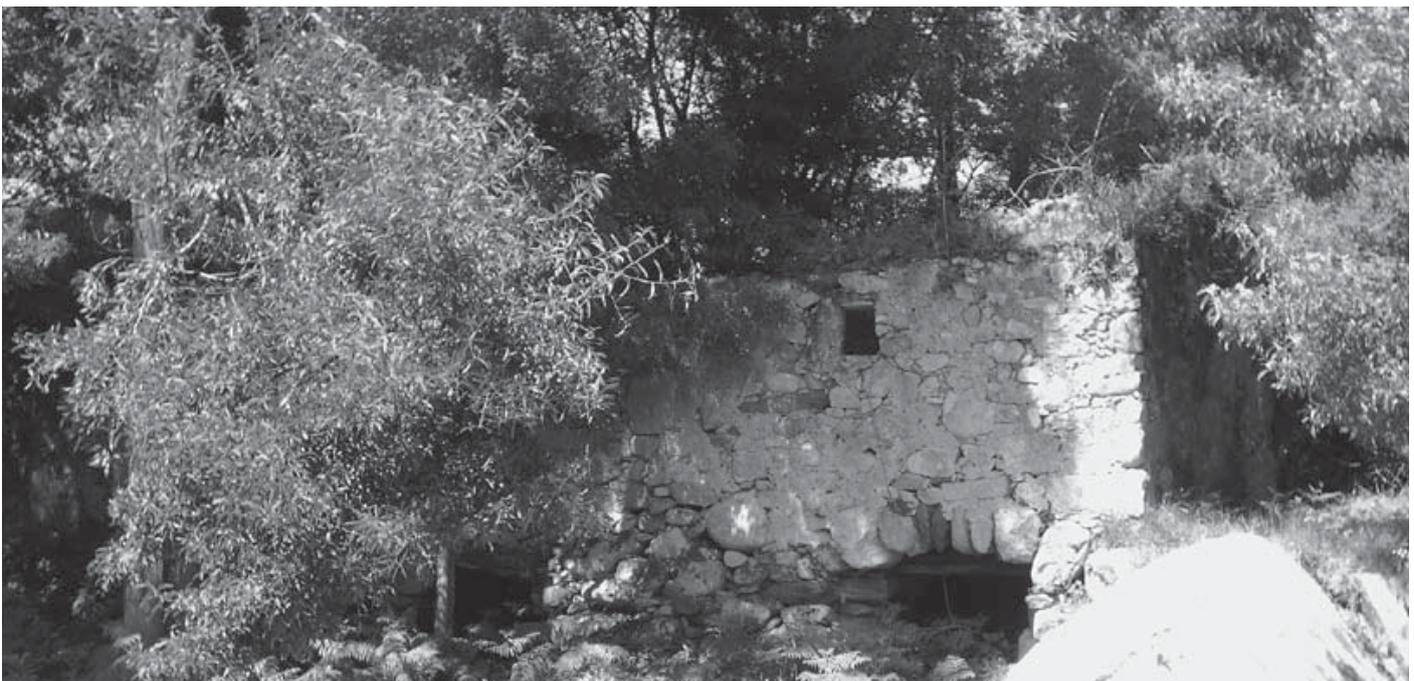
Designação: **Moinho 27**

Descrição: Este moinho encontra-se localizado nas imediações do anterior e apresenta mais ou menos as mesmas características. Quatro paredes de alvenaria rebocada nas juntas e caiadas de branco formam como que uma planta rectangular relativamente ampla que recebe na parte superior um telhado de uma água e uma cobertura de meia cana. O alçado voltado para o rio é recortado por dois caboucos com arcos abatidos formados por grandes seixos e por cima deles estão duas frestas de formato rectangular.

A água chegava ao moinho através de um caleiro de pedra que se encarregava de a transportar até ao cubo.

Estado: fora de funcionamento

Conservação: regular

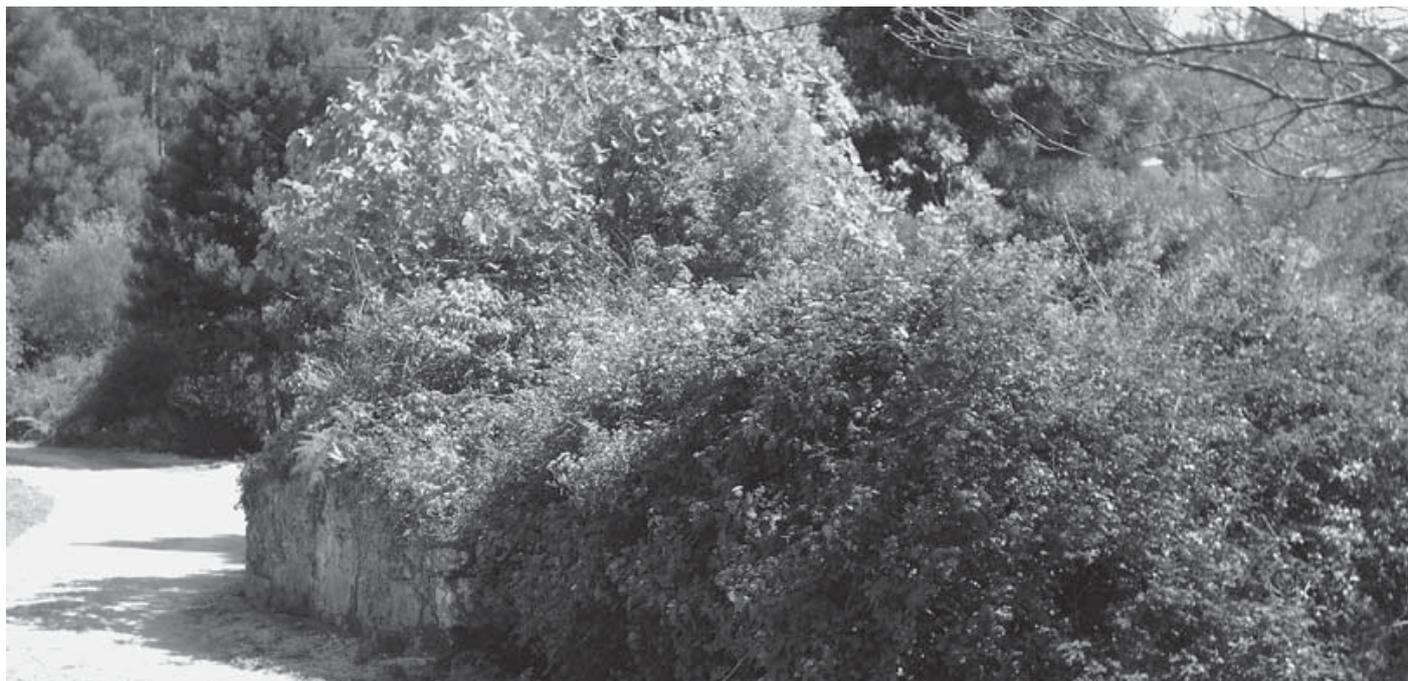
Designação: **Moinho 28**

Descrição: Este moinho encontra localizado na margem direita do ribeiro de Pêgo e em terrenos que marginam com a estrada pública que serve o lugar da Boa Viagem. Actualmente coberto por densa vegetação, é um moinho que se insere na tipologia que temos vindo a descrever até aqui. Possui planta rectangular mais ou menos alongada, cabouco de arquitectura popular, fresta de formato rectangular por cima do cabouco e telhado de duas águas com cobertura de meia cana. O mecanismo de condução e regulação de águas do moinho era em tudo idêntico ao de outros moinhos que existiam neste ribeiro: uma levada e um caleiro transportavam a água até a um cubo de pedra com formato rectangular que depois se encarregaria de a despejar sobre as penas de um rodízio de madeira.

Estado: fora de funcionamento

Conservação: regular

Observações: este moinho encontra-se encoberto por vegetação muito densa.
