INVENTÁRIO DOS MOINHOS DE ÁGUA E DE VENTO, ENGENHOS E LAGARES DE AZEITE

CARLOS A. BROCHADO DE ALMEIDA

MÁRIO CARLOS SOUSA GONÇALVES

QUARTA PARTE

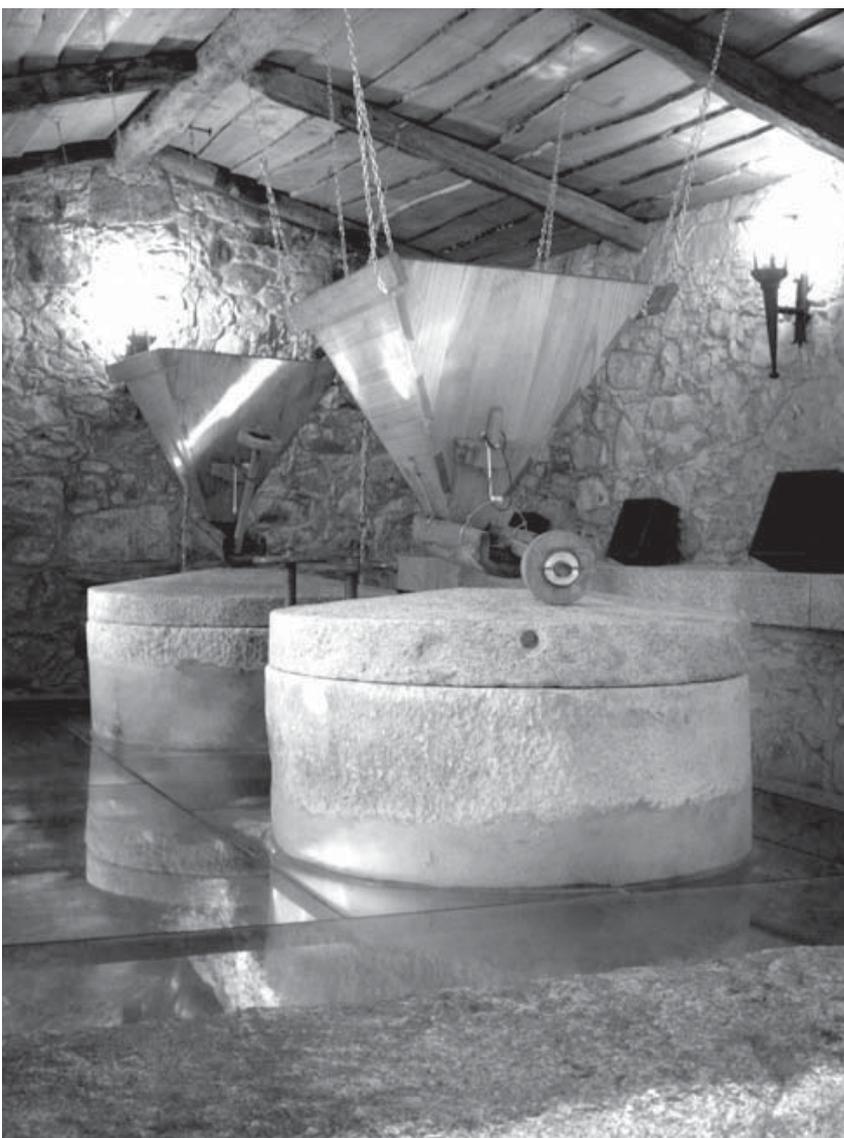
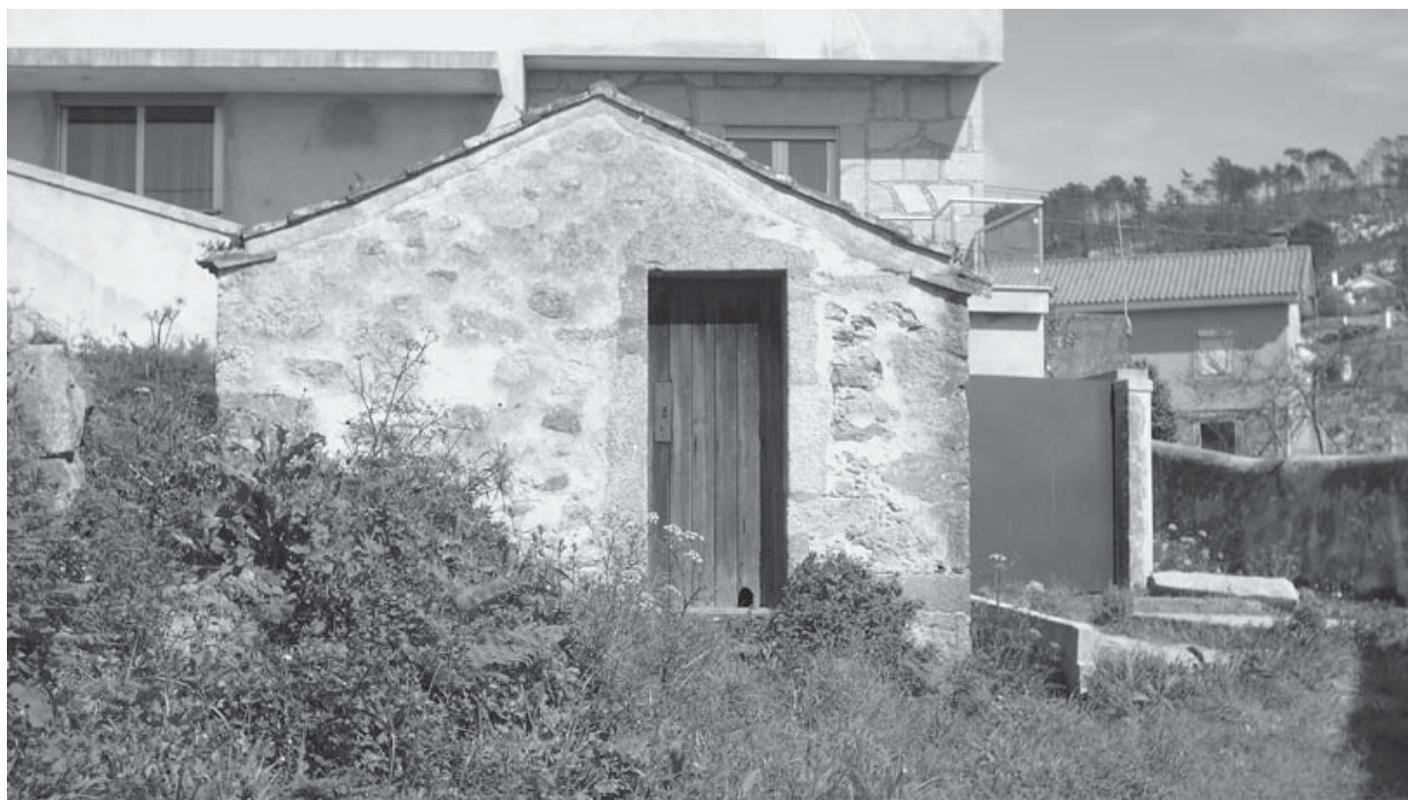
Designação: **Moinho da Laje**
Outras Designações: Moinho 35
Tipo de Sítio: moinho de rodízio
Localização: Além do Rio/ Areosa
Bacia Hidrográfica: Oceano Atlântico
Linha de Água: Ribeiro do Pêgo
Margem: esquerda
Latitude: 41 – 43 – 11
Longitude: 008 – 51 – 16

Descrição: O antigo moinho da casa da Laje encontra-se presentemente restaurado e constitui de certa forma um verdadeiro exemplo de como se pode e deve restaurar um moinho, sem que este seja completamente adulterado. Arquitectonicamente é um moinho que apresenta planta rectangular alongada, paredes em granito, dois caboucos de arquitectura popular, duas frestas com formato rectangular e cobertura de duas águas com telha de meia cana. O interior, completamente restaurado e com pavimento envidraçado, apresenta-se preenchido com duas mós, dois assentos ou pés de moinho e duas moegas de formato piramidal, com respectivas quelhas suspensas por cadeados.

O sistema de condução e regulação do volume e intensidade das águas é, tal como em muitos outros casos, baseado num caleiro de pedra e num cubo oblíquo com formato rectangular.

Estado: fora de funcionamento

Conservação: Bom
