INTERVENÇÃO ARQUEOLÓGICA NO CASTELO DE SANTIAGO DA BARRA, VIANA DO CASTELO, EM 2001-02 E 2006

Por: FRANCISCO RUI DE CARVALHO FERNANDES¹

ALBERTO A. ABREU²

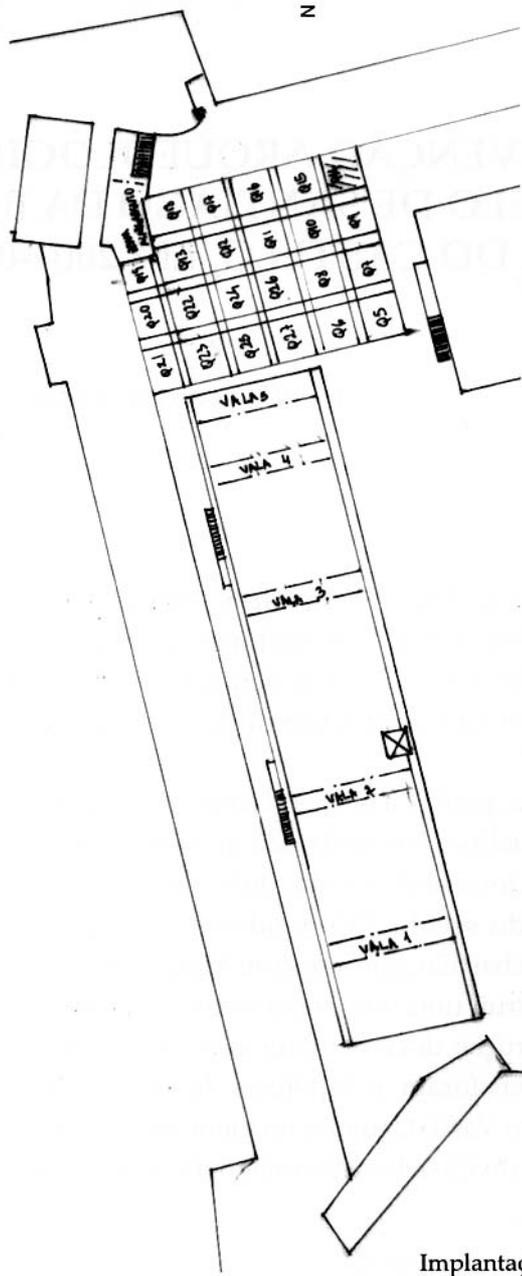
Implantação da escavação

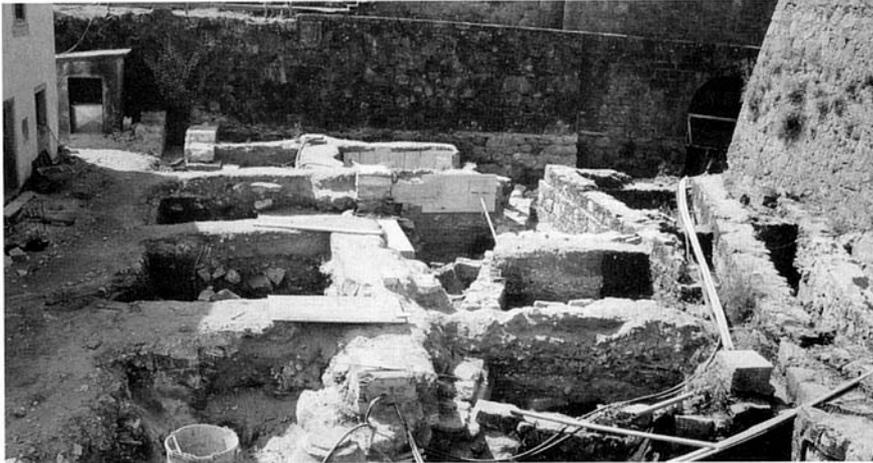
Vista geral da escavação tirada de Norte

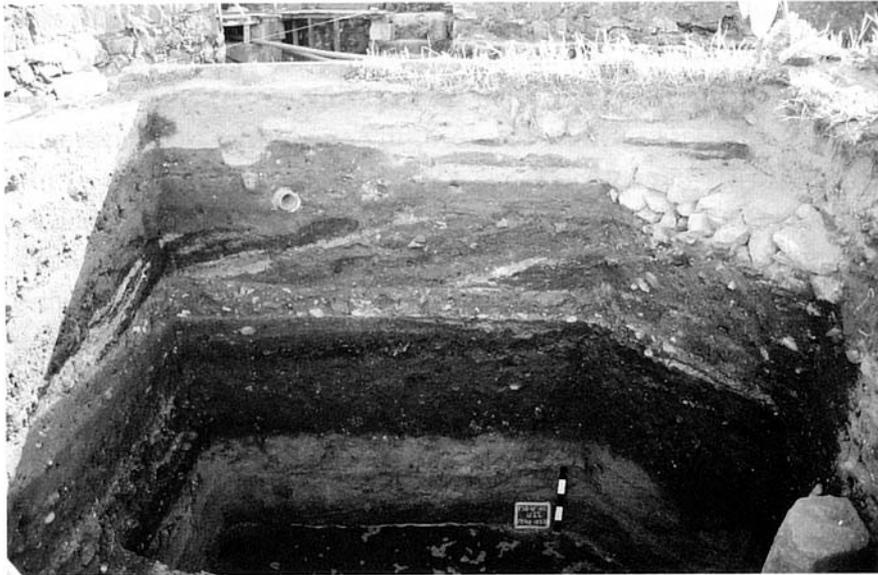
Estratigrafia da quadrícula 22

Conforme se pode verificar pela sequência estratigráfica obtida através do cruzamento dos perfis norte e oeste, pudemos identificar os vários momentos construtivos que a área onde decorreu a intervenção arqueológica sofreu ao longo dos últimos 5 séculos.

O sexto momento absorveu as camadas desde a 1 até à camada 17, i.é, terra vegetal, de cor castanha, homogénea, com ervas e raízes, várias camadas de enchimento, por via de regra em areia fina de cor cinzenta escura, violações para instalação de tubos de pvc, cabos de electricidade e saneamento e respectivo enchimento e nivelamento posterior com areia, e terra abundante em pedras, seixos e restos de materiais de construção (telhas e tijolos), que estão relacionadas com as obras que aqui tiveram lugar a quando da instalação da sede da Região de Turismo do Alto Minho no edifício sul da parada, em meados dos anos '80 do século transacto. Se as camadas 1 a 7 estão relacionadas com o colocação do lajeado em granito que serve de passagem entre o edifício da Região de Turismo e a Torre da Roqueta, as restantes, até à 13, são sobretudo camadas de enchimento das valas de fundação dos tubos em pvc e caixas de saneamento que se aí se instalaram, quer no edifício principal da Região de Turismo,

As camadas 14 a 17 são camadas de destruição das paredes dos edifícios que se encostavam ao parapeito interior oeste da fortaleza, cuja construção aconteceu do século XVIII em diante, destruição ocorrida, também ela, durante as obras de instalação da Região de Turismo do Alto Minho, em meados dos anos '80 do século XX, conforme se pode constatar por vários registos fotográficos existentes.

A camada 18 é a de um antigo piso exterior, formado por paralelos de granito, aí colocados quando na fortaleza funcionava o quartel militar, sendo a camada 19 a caixa de areia onde assentavam esses paralelos.

As camadas 20, 21 e 22 indicam-nos o antigo saneamento em grés, que existia nos edifícios apoiados no parapeito interior oeste, cuja montagem deve ter ocorrido entre as primeiras décadas do século XX e meados desse mesmo século, altura em que era frequente o uso de grés no saneamento.

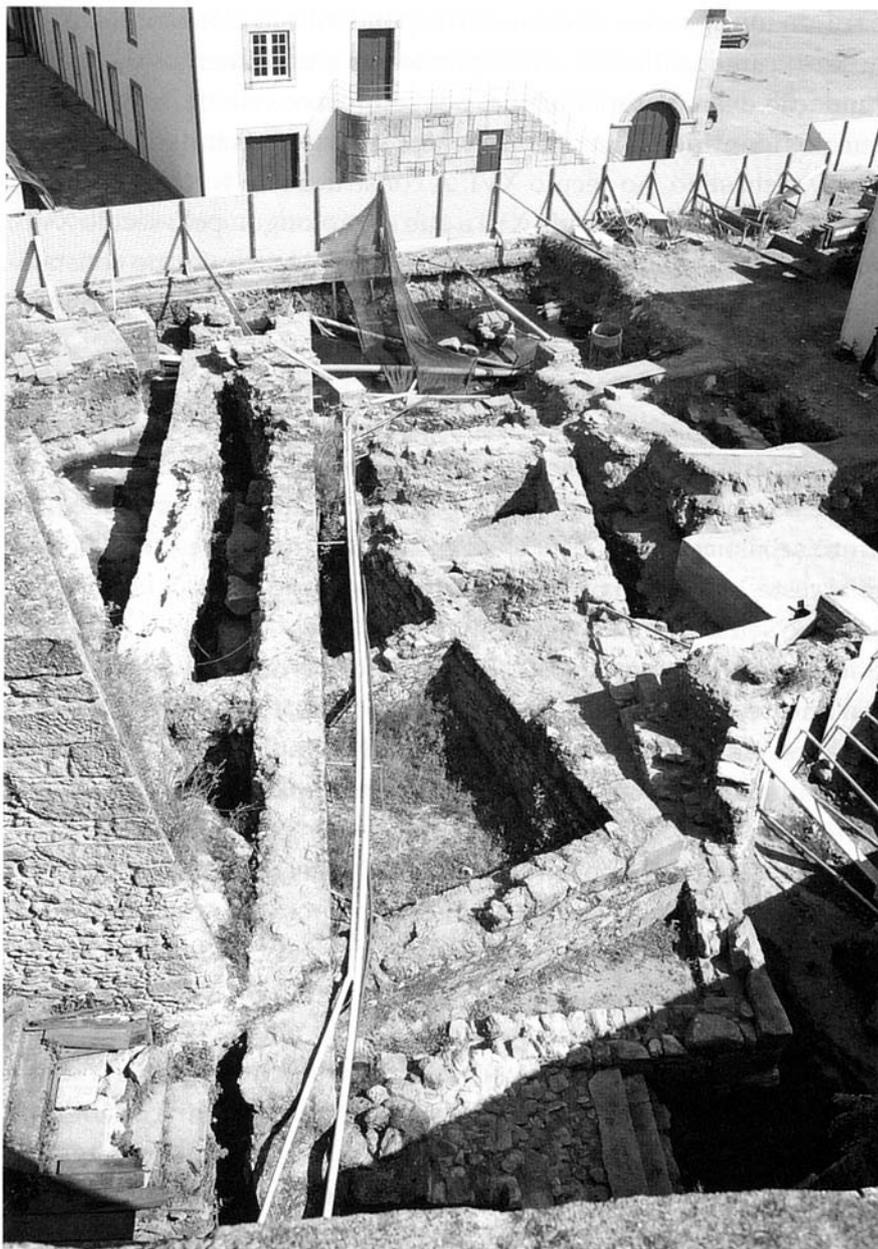
Vista geral da escavação tirada de Sul

O M1 (muro da fortaleza sebástica) é constituído por um duplo muro em granito, de faces paralelas, com uma orientação SW/NE, faceadas exteriormente, ou seja na face este e na face oeste, respectivamente, possuindo um enchimento entre ambos constituído por areias, pedras graníticas soltas e seixos. Possui, em ambas as faces, um aparelho quase isódomo, com pedras rectangulares, com cerca de 70

cm, aproximadamente, de comprimento, e cerca de 50 cm de largura. As paredes do M1 são verticais e assentam directamente na rocha granítica natural. Funciona, conjuntamente com o M8, um muro com as mesmas características (paredes verticais, fiadas regulares), agora com uma orientação N/S. Supomos, pelo tipo de aparelho, orientação e sequência estratigráfica, que estes dois muros (M1 e M8) pertençam ao forte mandado erigir pelo rei D. Sebastião no século XVI, tendo sido destruídos para a construção da nova fortaleza filipina, obra do final do século XVI.

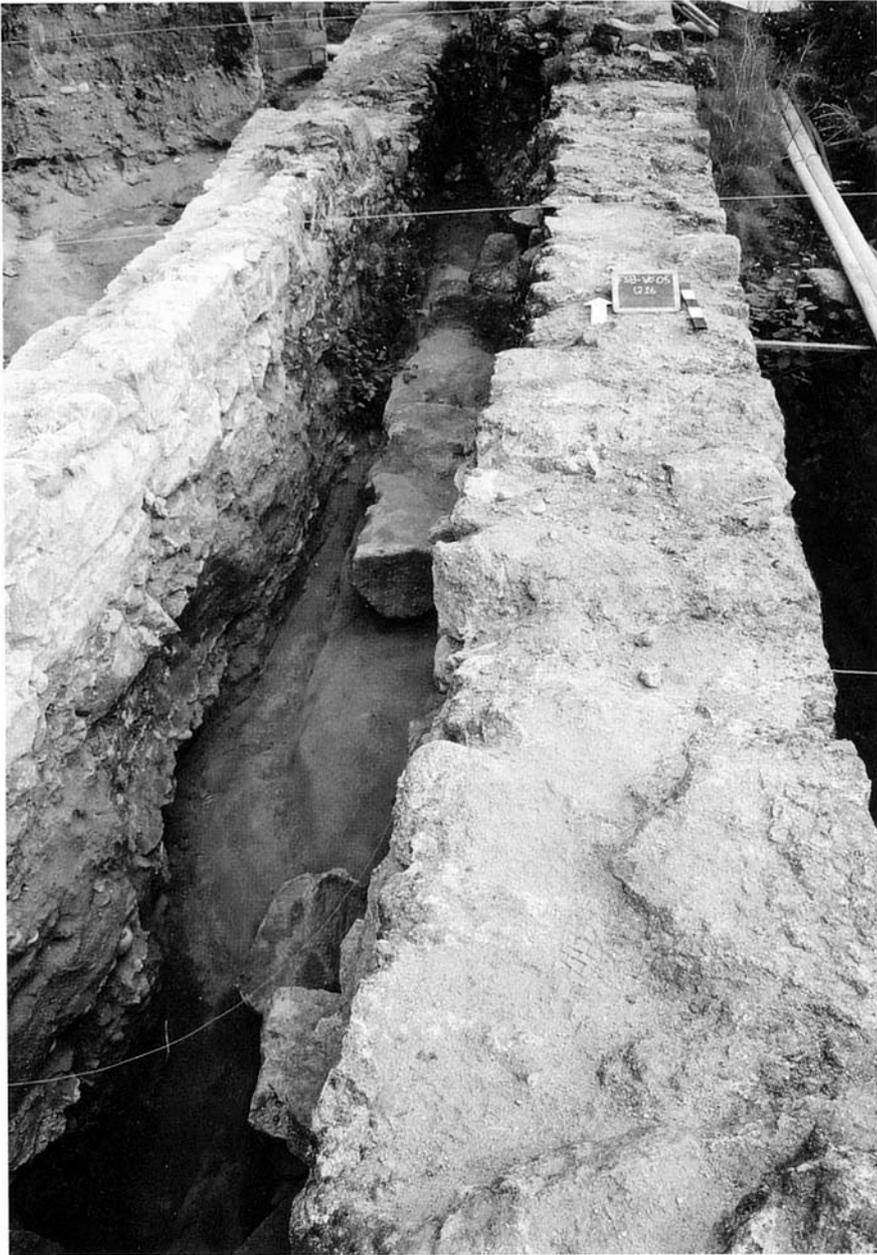
Muro da fortaleza sebástica

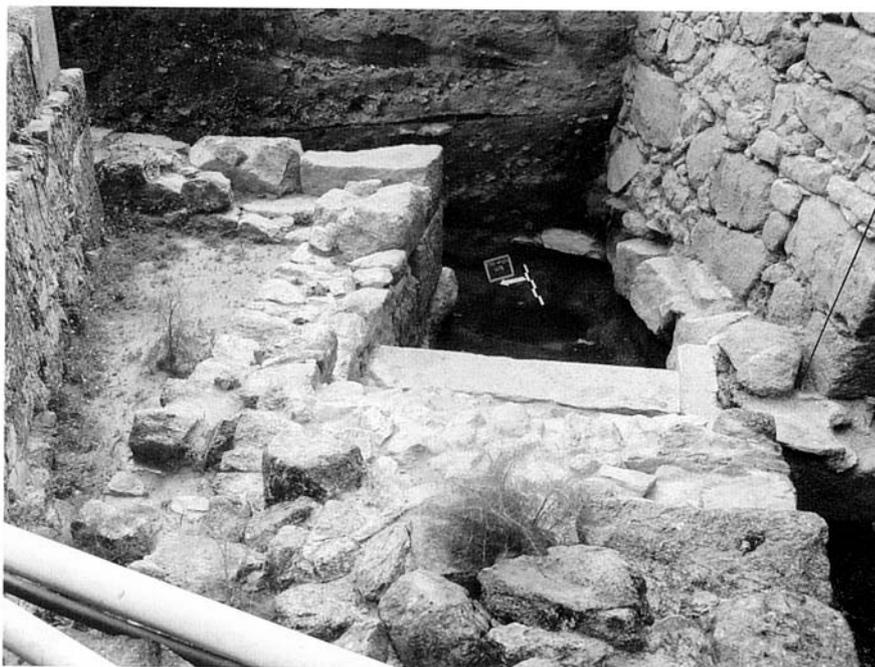
Escada de acesso à Roqueta adossada à muralha sebástica

No exterior, ao lado de violações contemporâneas realizadas a quando da instalação da R.T.A.M. neste espaço, o resto do Edifício do Trem, estrutura construída no século XVII por alturas da construção do forte filipino, a escada de acesso à Torre da Roqueta adossada ao forte sebástico e algumas canalizações em pedra de águas pluviais relacionadas com a ocupação militar, e vestígios duma construção que pode ser medieval ainda visíveis em parte do "miolo" da fortaleza sebástica, que o destruiu. Na terras de enchimento e valas de fundação apareceu abundante espólio cerâmico comum e de faianças da Época Moderna.

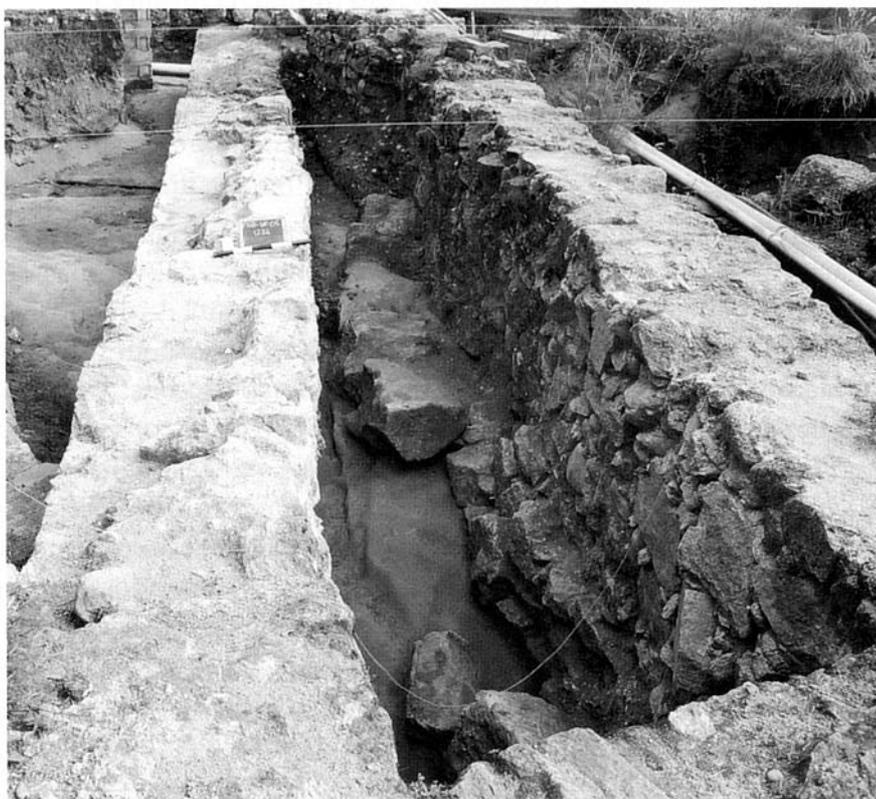
Muralha sbástica com vestígios medievais no seu interior
