INVENTÁRIO DOS MOINHOS DE ÁGUA E DE VENTO, ENGENHOS E LAGARES DE AZEITE

CARLOS A. BROCHADO DE ALMEIDA

SÉTIMA PARTE

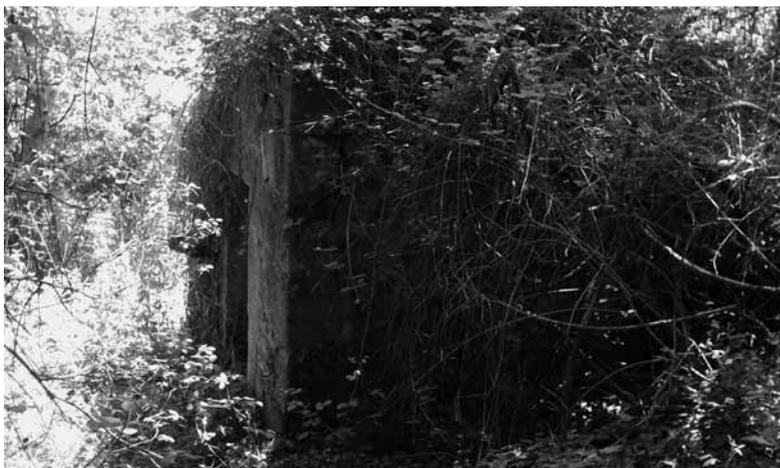
Designação: **Moinho dos Mancebos**

Descrição: O Moinho dos Mancebos, como é conhecido, está localizado no lugar do Paço, junto da margem esquerda do ribeiro local. Trata-se de um edifício rústico que apresenta planta rectangular com paredes de granito sobre as quais assentam várias lajes de pedra que dão corpo e forma a um beiral lajeado. O telhado, que assenta directamente sobre esse beiral, é de uma água, encontra-se actualmente em ruína e possuía cobertura de meia cana.

Recebe este moinho, nas penas do seu rodízio, a água que saía do cabouco do Moinho da Moleira.

Estado: em ruína

Conservação: regular

Observações: conserva as pedras da moenda.

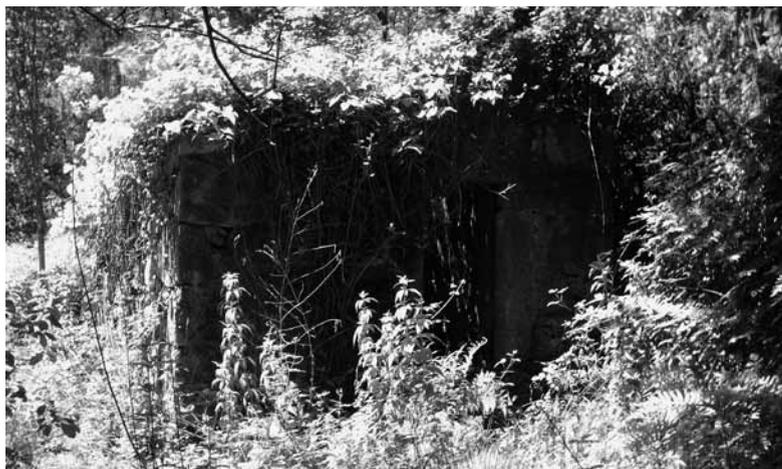
Designação: **Moinho do Castelo**

Descrição: O Moinho do Castelo está localizado no lugar do Paço, não muito distante dos moinhos da Moleira e dos Mancebos. Apresenta estruturalmente planta rectangular, paredes de alvenaria de granito, telhado de uma água coberto presentemente por densa vegetação e cabouco de arquitectura popular. Junto da entrada, encastoada à fachada, encontra-se ainda pequena mesa saliente.

Era alimentado pela água que saía do cabouco do Moinho dos Mancebos e que entrava directamente num cubo oblíquo com formato rectangular.

Estado: em ruína

Conservação: regular

Observações: conserva as pedras da moenda.

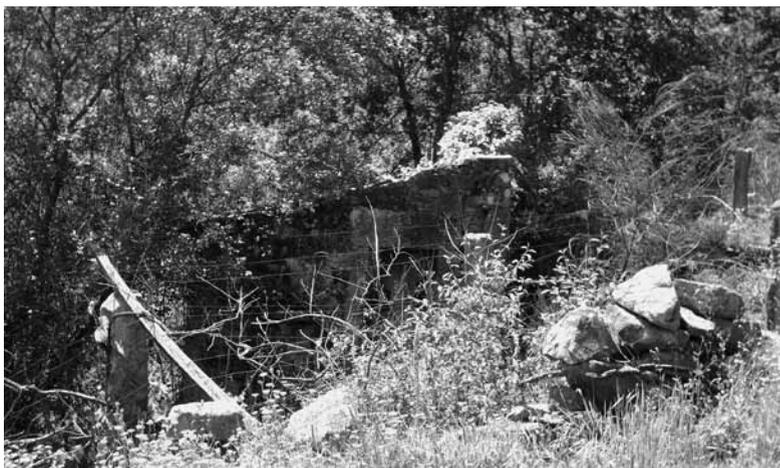
Designação: **Moinho Novo do Paço**

Descrição: Localizado logo abaixo do Moinho do Castelo, tal como o seu antecessor, apresenta planta rectangular com paredes de granito, telhado de uma água presentemente em ruína e cabouco de gosto rude e popular. No interior fixava-se moenda composta por uma mó e que funcionava através de força hidráulica obtida pela emissão de sucessivos jactos sobre as penas de um pequeno rodízio. A água fornecedora da energia motriz era a mesma que saía do cabouco do Moinho do Castelo.

Estado: em ruína

Conservação: regular

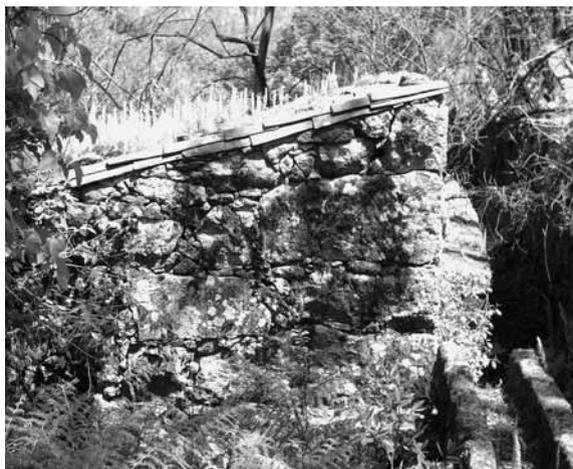
Designação: **Azenha da Pinheira**

Descrição: A Azenha da Pinheira encontra-se perto da margem direita do ribeiro de Mesieiro, no lugar do Paço. Trata-se de uma construção rústica e popular formada por quatro paredes de alvenaria granítica que dão corpo a uma planta rectangular de dois pisos. No piso superior, que aproveita o declive do terreno e apresenta pavimento térreo, fixava-se uma moenda e no inferior um aparelho motor interno ligado através de um eixo a uma roda vertical de propulsão superior em madeira. O telhado, coberto com telha de meia cana, é de uma água. A condução da água até à roda era feita através de caleiro de pedra que rematava no seu término com pejadouro de madeira. Dessa forma regulava-se a força e a intensidade com que a água caía sobre a roda.

Estado: fora de funcionamento

Conservação: regular

Observação: conserva o eixo e o aparelho motor interno da roda vertical de madeira.

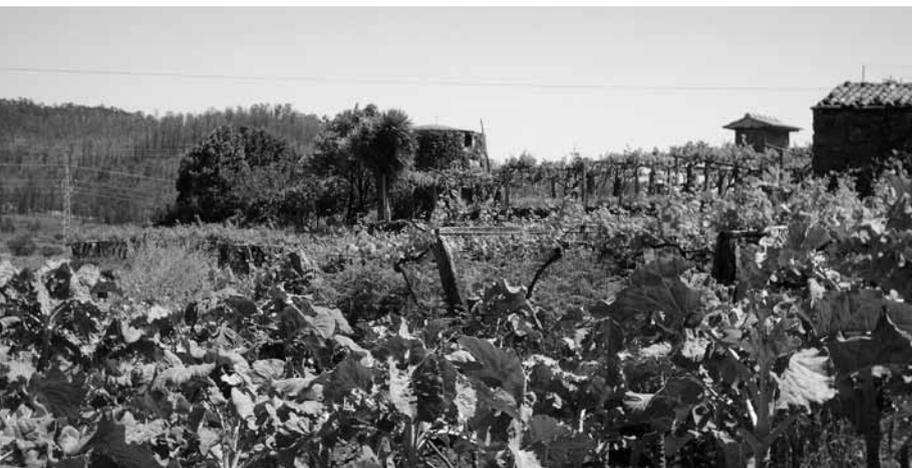
Designação: **Moinho de Vento**

Descrição: Este moinho de vento encontra-se localizado no lugar do Outeirinho e constitui por assim dizer o único exemplar que existe em Outeiro. À semelhança de tantos outros moinhos de vento já aqui descritos, pode dizer-se que apresenta planta circular de alvenaria em forma de “torre” com entrada à cota do terreno e janela em patamar superior. O telhado, cónico e provavelmente rotativo, noutros tempos, apresenta hoje cobertura de meia cana.

Estado: fora de funcionamento

Conservação: bom

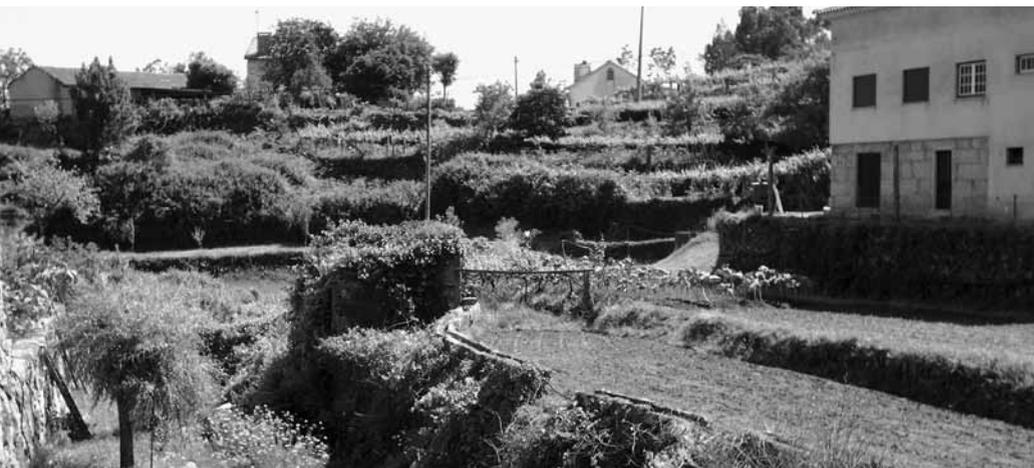
Designação: **Azenha da Estivada**

Descrição: A Azenha da Estivada encontra-se localizada no lugar de Vilares e é a primeira que no rio de Carvalheiras de montante para jusante existe. Apresenta planta rectangular com alçados em alvenaria popular, telhado de uma água em ruína, piso térreo, onde funcionava a moenda, e fosso à cota do leito do rio onde se fixava o eixo e o aparelho motor interno de uma roda vertical de propulsão superior em madeira. A roda vertical era alimentada por meio de um caleiro em pedra que desviava parte das águas do rio de Carvalheiras.

Estado: em ruína

Conservação: regular

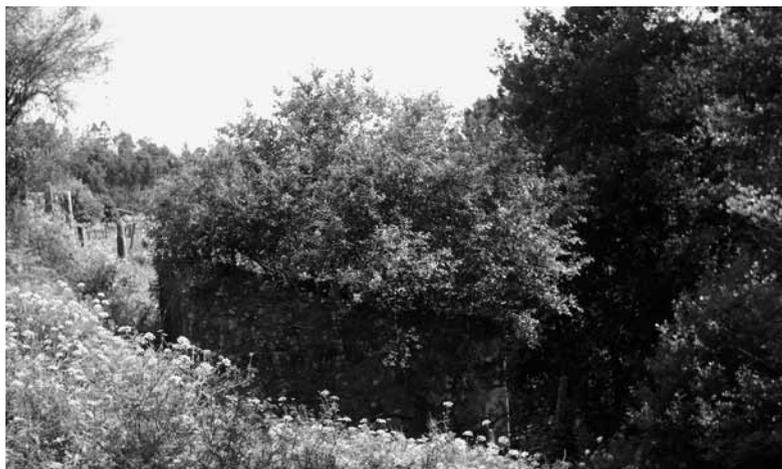
Designação: **Azenha das Cales**

Descrição: A Azenha das Cales está localizada no lugar de Vilares, não muito longe da margem esquerda do rio de Carvalheiras que em Perre é conhecido pelo nome de ribeira de Outeiro e mais abaixo ainda por ribeira de Portuzelo. O edifício, com planta rectangular e alvenaria rústica, desenvolve-se de acordo com a morfologia declivosa do terreno, isto é, a moenda fixa-se à cota do soalco superior e a outra divisão, que dava protecção a um aparelho motor interno, no soalco inferior. O telhado apresenta uma água e encontra-se actualmente em ruína.

A roda vertical – em madeira – era alimentada por meio de levada térrea que junto à azenha se transformava em caleiro de pedra. Um pejadouro de madeira, hoje inexistente, deveria regular a intensidade com que as águas embatiam nos copos da roda.

Estado: em ruína

Conservação: regular

Observações: em risco pelo avanço da vegetação no seu interior.

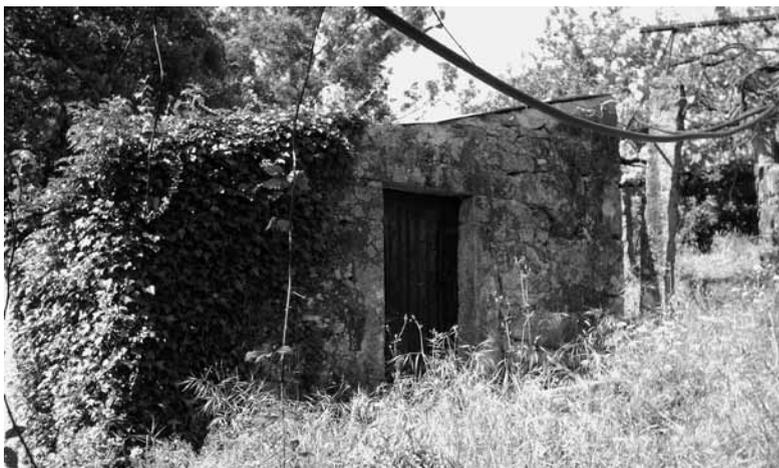
Designação: **Moinho Velho**

Descrição: Este moinho que localmente é apelidado de Moinho Velho era na verdade uma azenha com roda de madeira de propulsão superior. Apresenta planta rectangular com piso térreo destinado a moenda e piso inferior ao aparelho motor interno lateralizado por fosso onde girava a roda vertical de madeira. As paredes, em alvenaria, são formadas por vários blocos de pedra de pequeno e médio porte e o telhado, de uma água, apresenta cobertura de folha de zinco. A roda vertical era alimentada por meio de caleiro de pedra.

Estado: fora de funcionamento

Conservação: bom

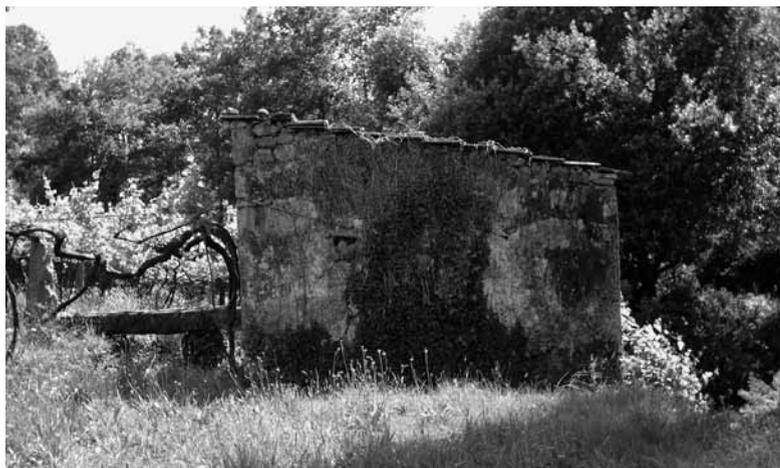
Designação: **Azenha das Senras**

Descrição: A Azenha das Senras está localizada no lugar de Vilares e é uma das muitas que pautam a paisagem das margens do rio de Carvalheiras. Pouco ou nada diferindo tipologicamente das anteriores, pode dizer-se que apresenta planta rectangular constituída por dois pisos. O primeiro, a moenda propriamente dita, fixa-se à cota de um socalco superior enquanto o segundo, que albergava o aparelho motor assim como o fosso que o lateraliza, onde estava a roda vertical, se encontra no socalco imediatamente inferior. As paredes, formadas por pedras de pequena e média dimensão, são de alvenaria rebocada e o telhado, reformulado recentemente, apresenta cobertura marselhesa.

A roda vertical era alimentada por meio de uma levada térrea que junto do edifício assumia as formas de um caleiro em pedra e em cimento.

Estado: fora de funcionamento

Conservação: regular

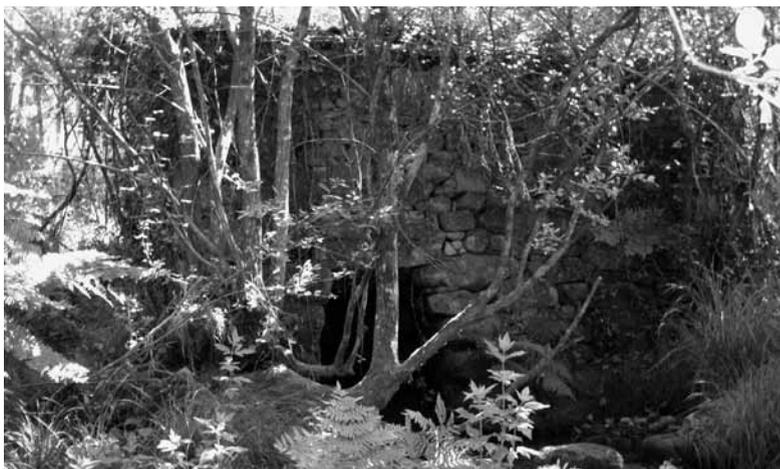
Designação: **Moinho do Logradouro**

Descrição: O Moinho do Logradouro está situado na margem esquerda do rio de Carvalheiras e era alimentado pelas águas deste através do seu tradicional desvio por meio de uma levada térrea que junto ao edifício assume a forma de caleiro de pedra. Do ponto de vista da arquitectura do edifício facilmente sobressaem quatro paredes de granito de pequena e média dimensão que em alvenaria popular dão corpo e forma a uma planta rectangular recortada a jusante por cabouco tosco e tendencialmente trapezoidal. Selam estas quatro paredes – em alvenaria popular – um telhado de uma água coberto com telha de meia cana e que se encontra parcialmente em ruína.

Uma levada a jusante do cabouco encarregava-se de devolver as águas ao rio de Carvalheiras.

Estado: fora de funcionamento

Conservação: regular

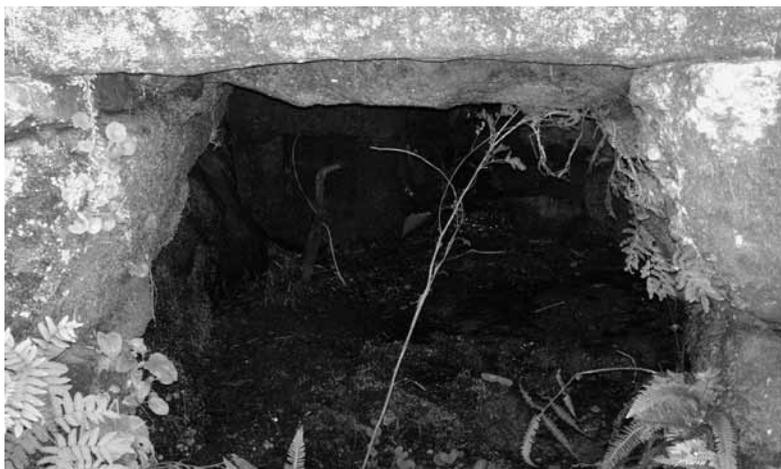
Designação: **Moinho do Fundego**

Descrição: Este moinho, localizado sobre a margem esquerda do rio de Carvalheiras, no lugar de Maçido, encontra-se densamente povoado por várias espécies arbustivas e vegetalistas e por esse mesmo facto não foi possível aferir alguns elementos para descrição. Apesar desta limitação pode dizer-se que apresenta planta rectangular com fachadas em alvenaria cobertas por telhado de uma água, hoje em ruína. O cabouco, pequeno e trapezoidal, apresenta no seu interior seteira de pedra que se destinava a regular o volume a intensidade com que a água caía sobre as penas do rodízio.

Estado: fora de funcionamento

Conservação: regular

Observações: a densa vegetação não permitiu que se aferisse o sistema de condução da água.

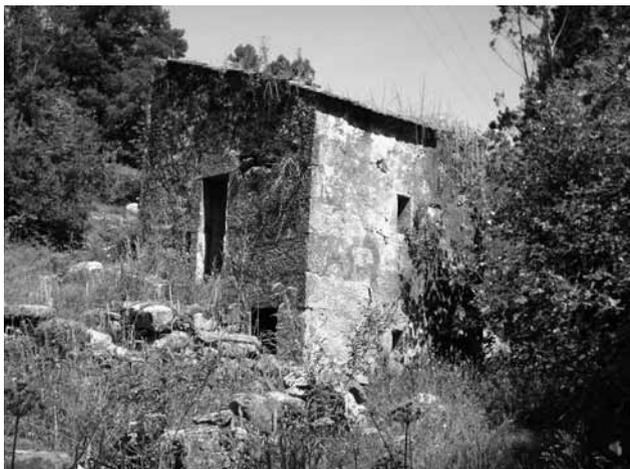
Designação: **Azenha do Ferreira**

Descrição: A Azenha do Ferreira é uma construção do primeiro quartel do século passado e encontra-se próximo da margem direita do rio de Carvalheiras, em Maçido. Apresenta planta rectangular com telhado de uma água coberto com telha de meia cana e possui dois pisos que aproveitando o próprio declive do terreno desenvolvem funções distintas. No interior do primeiro piso, a uma cota mais alta, havia uma moenda e no inferior o aparelho motor interno que por meio de um eixo comunicava com uma roda vertical de madeira que se localizava no lado de fora. As paredes são constituídas por blocos de granito de médio e grande porte, têm a forma rectangular e encontram-se recortadas por portas e janelas no desenvolvimento de ambos os pisos. Como elemento descritivo destaca-se ainda, sobre a parede da porta de entrada para a moenda, a data de 1920. A roda vertical era alimentada de água por meio de um caleiro em pedra.

Estado: fora de funcionamento

Conservação: regular

Observações: conserva o eixo e o aparelho motor interno da roda vertical.

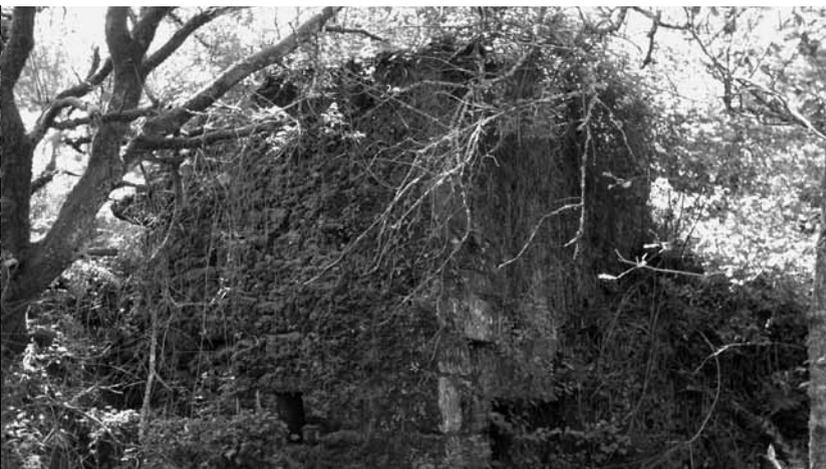
Designação: **Azenha do Barbosa**

Descrição: Localizada junto da margem esquerda do rio de Carvalheiras, no lugar de Maçido, a Azenha do Barbosa é uma construção que remonta, segundo a informação que consta na padieira de acesso ao interior da moenda, ao ano de 1866, altura em que terá sido dotada de planta rectangular com dois pisos funcionalmente bem definidos: piso superior destinado a moenda e piso inferior à laboração do aparelho motor interno da roda vertical. No edifício, hoje tomado pela vegetação, destacam-se ainda como elementos identificativos e descritivos uma padieira com a data de 1866 e uma ombreira com uma cruz de simbologia apotropaica.

A roda vertical era alimentada por um caleiro em pedra.

Estado: fora de funcionamento

Conservação: bom

Observações: conserva no interior as pedras da moenda e o telhado está hoje coberto com cimento.

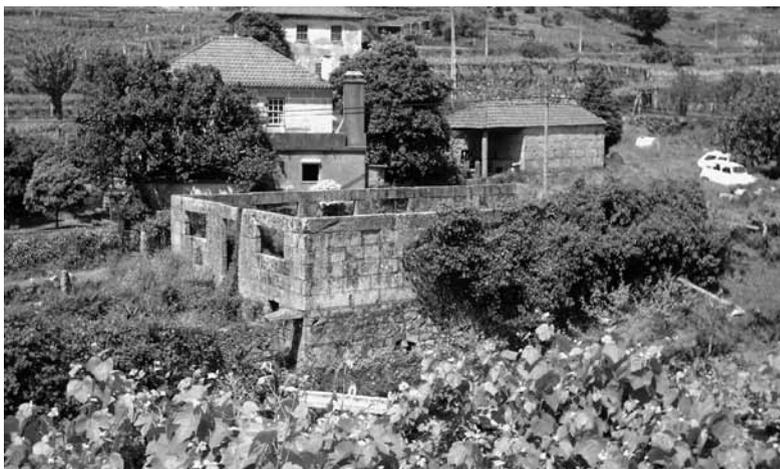
Designação: **Azenha da Fonte**

Descrição: Esta azenha, conhecida localmente como Azenha da Fonte, encontra-se junto da margem direita do rio de Carvalheiras, no lugar de Além do Rio, e estruturalmente é composta por dois edifícios. O edifício mais antigo será o mais pequeno, mais concretamente aquele onde em tempos laborou uma roda vertical de madeira. Ao lado desse mesmo edifício, que hoje está muito diminuído, encontra-se uma ampla estrutura rasgada por várias portas e janelas. Desprovida actualmente de telhado, apresenta planta rectangular com paredes formadas por vários blocos regulares de granito e no seu interior laborou, segundo testemunho oral recolhido no local, um engenho de serrar madeira. O mesmo edifício no alçado virado para o rio, a uma cota inferior à do terreno vegetal, apresenta construção de alvenaria.

Todo este complexo industrial, de acordo com a observação feita no local, funcionaria com as águas do rio de Carvalheiras que eram desviadas para caleiro e aqueduto de pedra.

Estado: em ruína

Conservação: regular

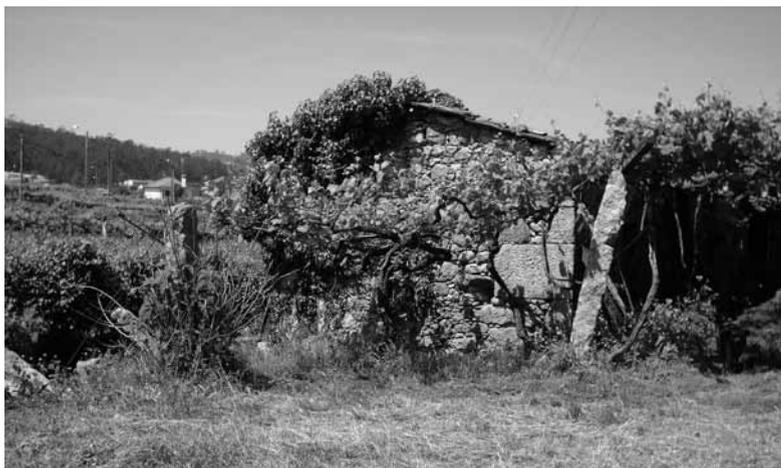
Designação: **Engenho do Branco**

Descrição: No lugar de Além do Rio, dentro de uma propriedade privada que confina com margem esquerda do rio de Carvalheiras, encontram-se vestígios que se relacionam directamente com a existência de um antigo moinho e engenho de serrar madeira. Apresenta edifício de planta rectangular com três paredes em granito e telhado de duas águas coberto com telha de meia cana. No local destacam-se ainda o caleiro em pedra, o cubo e um antigo cabouco que em tempos idos deu guarida a um rodízio. Do engenho propriamente dito, que localmente nos dizem ter aqui funcionado, não existem vestígios.

Estado: fora de funcionamento

Conservação: regular

Observação: o interior do edifício serve hoje para acomodação de alfaias agrícolas.

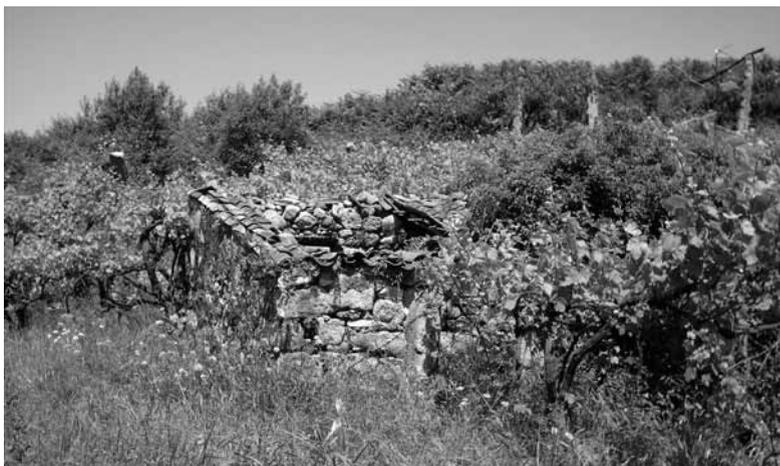
Designação: **Moinho do Fulão**

Descrição: Este moinho encontra-se junto da margem esquerda do rio de Carvalheiras, no lugar de Além do Rio e a sua construção remonta de acordo com a data que consta na padieira da moenda ao ano de 1911. Trata-se de uma construção rectangular e em alvenaria cujos diferentes alçados foram obtidos com o assentamento de várias pedras de granito de pequeno e médio porte. Sobre essas paredes assentava telhado de uma água com cobertura de meia cana e que hoje se encontra arruinado. No local destacam-se ainda outros elementos, nomeadamente um caleiro de pedra e um cubo.

Estado: fora de funcionamento

Conservação: regular

Observações: conserva as pedras da moagem.

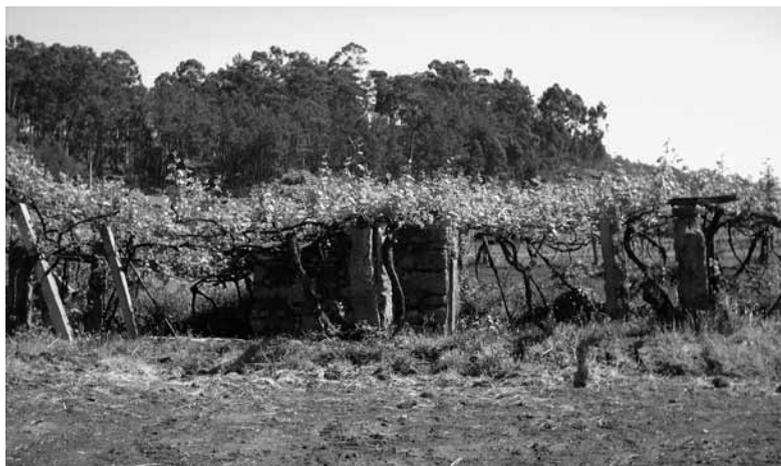
Designação: **Moinho da Veiga**

Descrição: O Moinho da Veiga, localizado junto da margem direita do rio de Carvalheiras, está próximo do limite entre as freguesias de Outeiro e Perre. Apresenta planta rectangular com paredes em granito, telhado de uma água com cobertura de meia cana e cabouco rústico. A montante possui caleiro de pedra que conduz a água a um cubo e a jusante fosso térreo centrado com o edifício que devolve ao rio de Carvalheiras as águas espelidas pelo cabouco.

Estado: fora de funcionamento

Conservação: regular

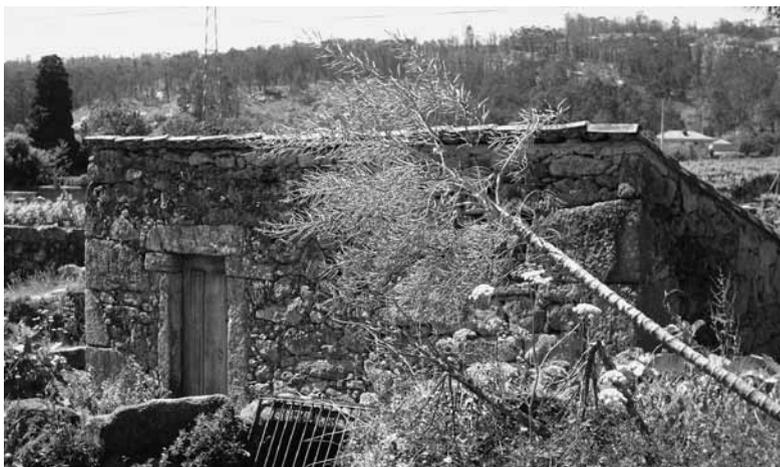
Designação: **Moinho da Parole**

Descrição: Localizado nos meandros da freguesia de Perre, mais especificamente no lugar da Rocha, o Moinho da Parole é dos poucos que ainda funciona. A montante, além de uma levada térrea, que se encarrega de transportar a água até ao moinho, merece destaque uma grelha que resguarda o cubo e o rodízio dos detritos, assim como um lajeado de circulação e uma poça pétrea de água que serve de reservatório. No que ao edifício diz respeito, quatro paredes de alvenaria pura dão forma a uma planta rectangular recortada a montante com entrada de acesso ao interior e a jusante com cabouco de arquitectura popular. Sobre a parte superior da construção várias traves de madeira suportam uma cobertura telhada de uma água.

Estado: em funcionamento

Conservação: bom

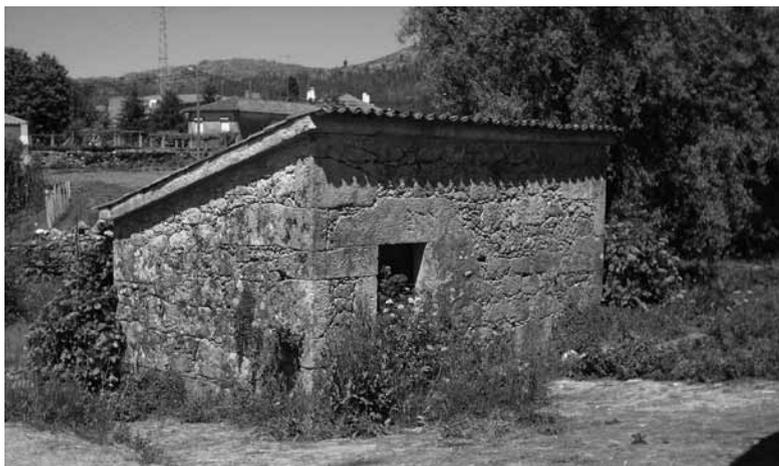
Designação: **Moinho do João Mestre**

Descrição: O Moinho do João Mestre, assim conhecido em Monção, fixa-se na bordadura da ribeira de Portuzelo e encontra-se ainda em condições de poder laborar. Trata-se de uma pequena construção rectangular que foi erguida com blocos de granito de faces regulares e encontra-se recortada a montante com entrada de acesso ao interior da moenda e a jusante com cabouco de gramática popular que conserva ainda um rodízio de madeira, uma seteira e um pejadouro. A cobertura, de uma água e em meia cana, excede a montante e a jusante o diâmetro do edifício, formando com isso pequenos beirais.

A condução da água até ao moinho, tal como em tantas outras situações, fazia-se através de uma levada térrea que se encarregava de sacar temporariamente a água ao ribeiro de Portuzelo e a conduzia até ao cubo.

Estado: fora de funcionamento

Conservação: bom

Observações: conserva no interior do cabouco o rodízio de madeira e encontra-se ainda em condições de poder funcionar.

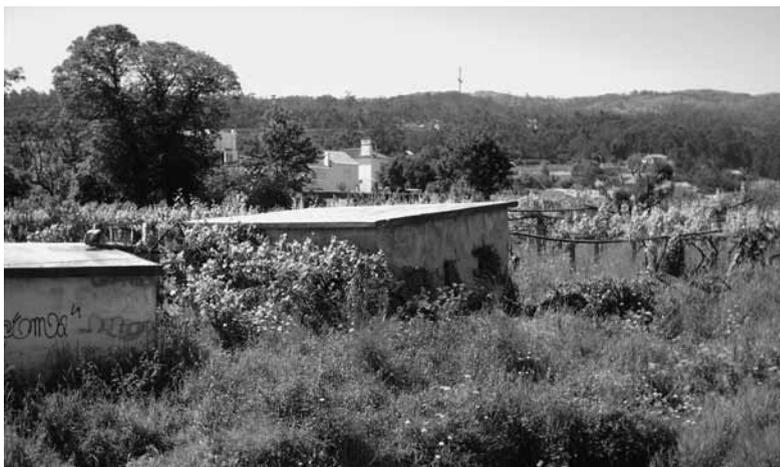
Designação: **Moinho da Portela**

Descrição: Localizado no sítio da Portela, junto da margem direita da ribeira de Portuzelo, este moinho, de planta rectangular e com cobertura de uma água em cimento, apresenta-se hoje rebocado e pintado de branco. Apesar de não se encontrar em laboração, no local são ainda perceptíveis alguns elementos relacionados com os momentos em que funcionou. Entre outros, releve-se o cabouco, de arquitectura popular, e o caleiro, em pedra, que conduzia a água até ao cubo que se encontra a montante.

Estado: fora de funcionamento

Conservação: regular
