INVENTÁRIO DOS MOINHOS DE ÁGUA E DE VENTO, ENGENHOS E LAGARES DE AZEITE

CARLOS A. BROCHADO DE ALMEIDA

MÁRIO CARLOS SOUSA GONÇALVES

SEXTA PARTE

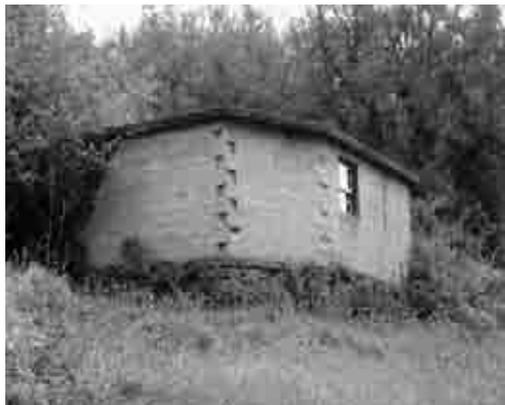
Designação: **Moinho de Cima**

Descrição: No lugar do Pereiro, junto da margem esquerda do rio Seixo, que um pouco mais acima, na freguesia de São Lourenço da Montaria, é conhecido como ribeiro dos Campos, encontra-se um moinho que pelo facto de ser o primeiro em Vilar de Murteda recebe o nome de Moinho de Cima. Apresenta planta tendencialmente rectangular com paredes de bloco de cimento e ao nível do alicerce em granito. O cabouco é de arquitectura popular e o telhado encontra-se coberto com placa de cimento.

A condução da água ao moinho faz-se por meio de um caleiro de cimento e a sua regulação através de um cubo oblíquo com formato rectangular que termina na parte inferior com seteira e travão de madeira.

Estado: em funcionamento

Conservação: bom

Observações: conserva um rodízio de ferro.

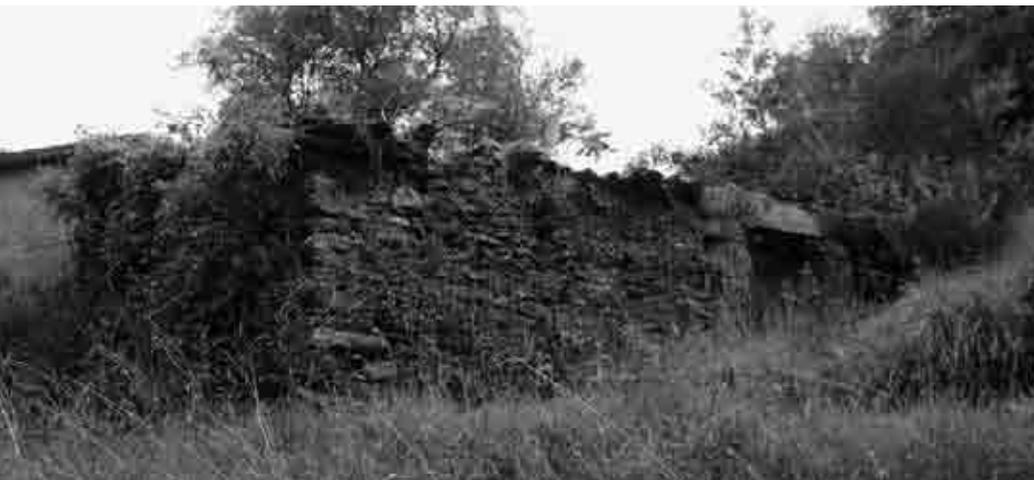
Designação: **Moinho Pequeno**

Descrição: O Moinho Pequeno está situado no lugar do Pereiro, próximo da margem esquerda do rio Seixo. Quatro paredes constituídas por pedras de xisto irregular e sem face dão forma a uma planta rectangular que recebia na parte superior telhado de uma água coberto com telha de meia cana. Na padieira da entrada para a antiga moenda apresenta a data da sua construção – 1777 – e no interior as pedras da moagem. O cabouco, hoje sem rodízio, à semelhança de toda a estrutura que apresenta feições rústicas, é de gosto popular e assume a forma trapezoidal.

A condução da água até ao cubo fazia-se por meio de levada térrea e calceiro de cimento junto ao edifício.

Estado: em ruína

Conservação: deficiente

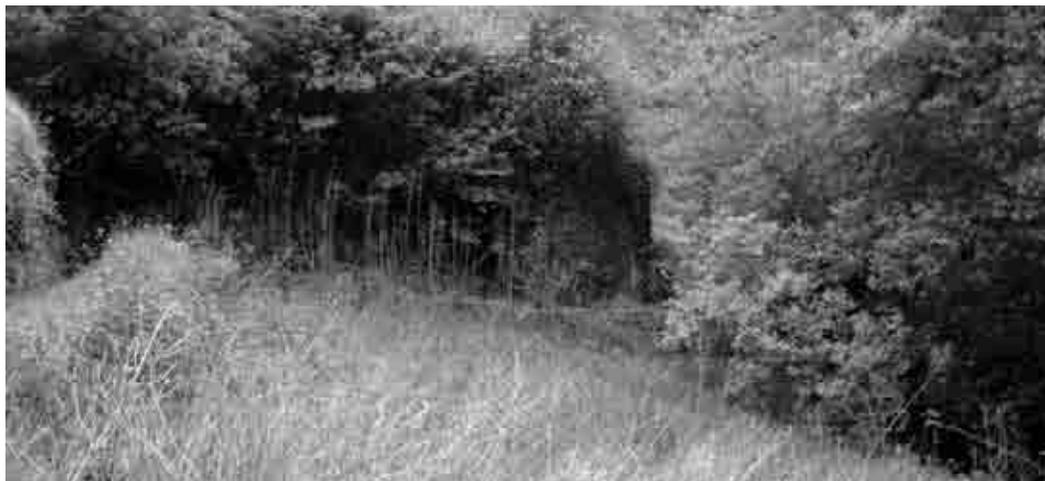
Designação: **Moinho do Cerqueiro**

Descrição: O Moinho do Cerqueiro, votado ao abandono e presente-mente em ruína, encontra-se localizado numa pequena leira que margina do lado esquerdo com o rio Seixo. Trata-se de uma construção de planta rectangular constituída na sua maioria por xisto, sendo o granito utilizado nos cunhais, ombreiras e padieira da entrada para a moenda. O cabouco, que segue de perto a tipologia arquitectónica do edifício, encontra-se hoje sem rodízio.

Estado: em ruína

Conservação: deficiente

Observações: em virtude da densa vegetação que cobre parte do edifício não foi possível aferir as mais elementares formas do sistema de condução e regulação do volume e intensidade de águas.

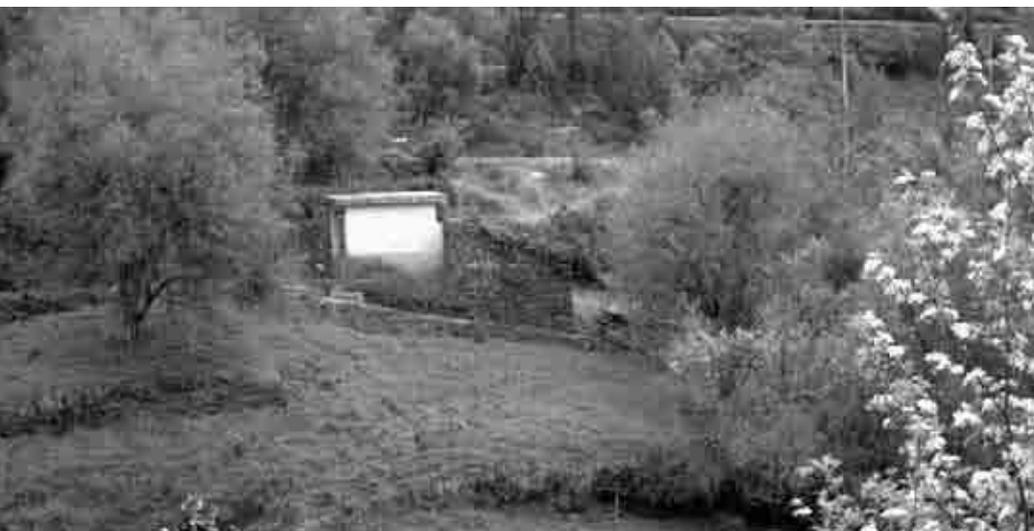
Designação: Moinho da Portela

Descrição: O Moinho da Portela é uma pequena construção de alvenaria popular. Apresenta planta rectangular formada por quatro paredes levantadas com pedras irregulares de pequeno e médio porte – xisto – que recebem na parte superior cobertura de cimento. O cabouco é de arquitectura popular e a entrada para a moenda apresenta ombreiras e padieira em granito.

O sistema de condução de águas até ao moinho é desconhecido em virtude de junto a ele se ter construído em 1991 um lavadouro público. Em todo o caso, tendo em conta as características que outros moinhos nas imediações apresentam, pode-se dizer que se trataria de uma leva-da térrea com caleiro de pedra junto ao cubo.

Estado: fora de funcionamento

Conservação: bom

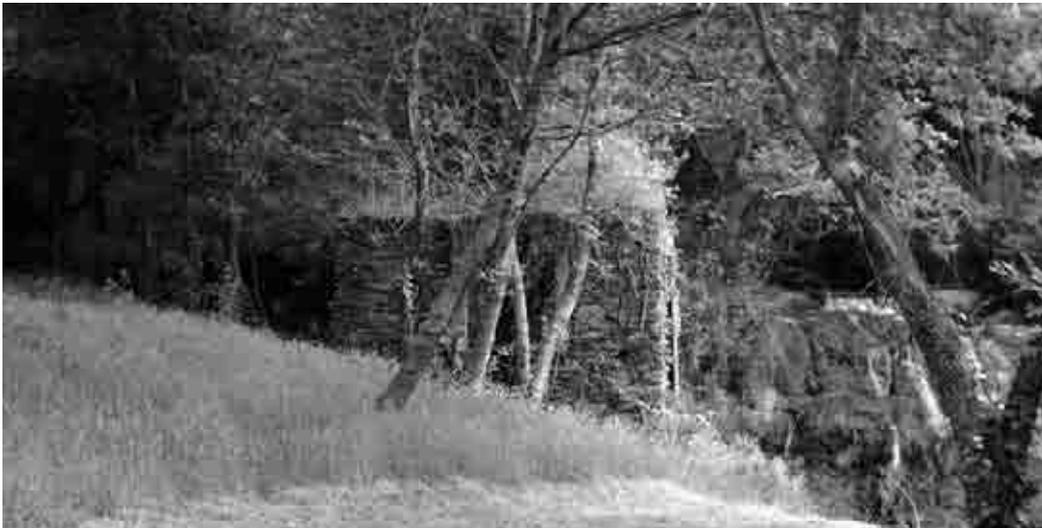
Designação: **Moinho da Pena**

Descrição: Este moinho encontra-se situado no lugar do Pereiro, junto à Azenha da Pena. Apresenta planta rectangular com alvenaria em xisto e granito e o telhado, hoje completamente arruinado, era de uma água. O cabouco, actualmente sem rodízio, é de dimensões consideráveis e no local, além dele, ainda se conservam o antigo cubo e a levada que neste caso era um típico rego.

Estado: em ruína

Conservação: regular

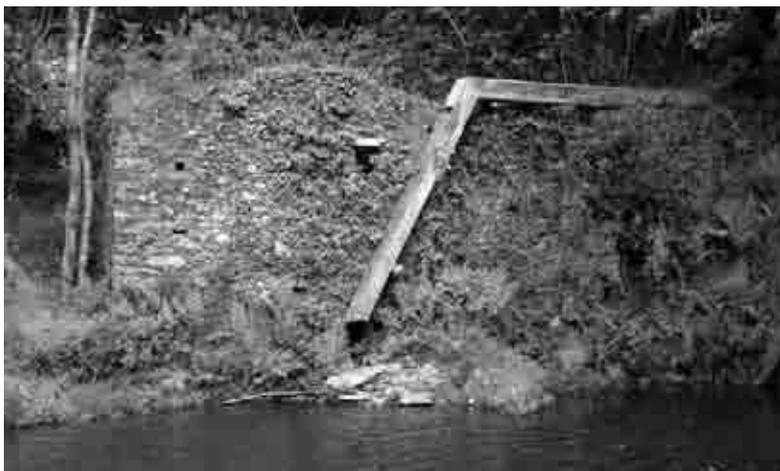
Designação: **Azenha da Pena**

Descrição: A Azenha da Pena, localizada no lugar do Pereiro, é um edifício composto por rés-do-chão e fosso, este a um nível inferior ao pavimento onde laborava um aparelho motor interno ligado ao eixo de uma roda vertical de propulsão superior. A planta, alongada, é em L, as paredes são em xisto e granito e sobre as mesmas repousava um telhado de duas águas que se encontra presentemente em ruína. O interior, composto por várias divisões que se relacionavam com a moagem e acomodação da farinhação, era iluminado pelo recorte na fachada de várias portas, janelas e pequenas frestas. No que respeita ao pavimento pode dizer-se que na ala que ficava por cima do aparelho motor interno era em madeira e nas restantes em terra.

A roda vertical era alimentada pelas águas do rio Seixo que desviadas do seu curso normal para levada térrea iam ter a um caleiro feito com cimento, pequenos blocos de pedra e tijolo. Junto à azenha o caleiro assume declive considerável.

Estado: em ruína

Conservação: regular

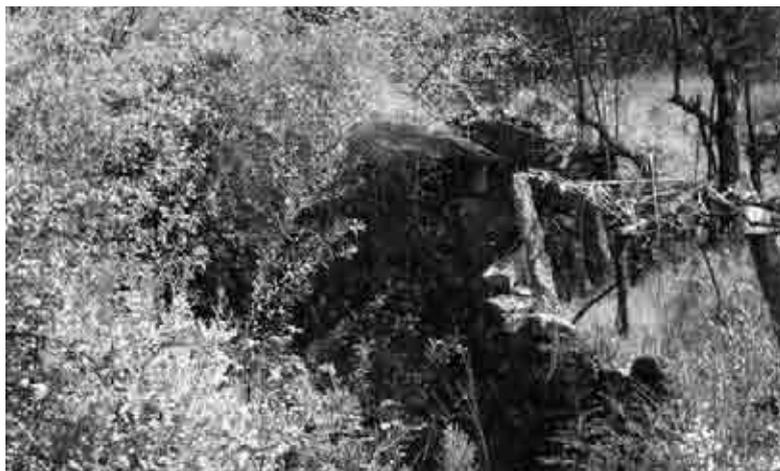
Designação: **Moinho das Pousadas**

Descrição: Localizado junto da margem esquerda do ribeiro de Nogueira este moinho é a montante o primeiro. Trata-se de um típico e rústico moinho e encontra-se muito derruído em virtude do abandono a que foi votado. Hoje em dia são ainda perceptíveis as quatro paredes que davam forma à pequena estrutura industrial e sobre as mesmas, construídas com pedras de granito de médio porte, encontra-se um beiral lajeado sobre o qual repousava um telhado formado por duas águas. Alimentavam este moinho as águas do ribeiro de Nogueira que eram conduzidas até si por meio de uma levada térrea que se transformava à entrada para o cubo em caleiro de pedra. A intensidade do jacto de água sobre as penas do rodízio fazia accionar toda a engrenagem interna.

Estado: em ruína

Conservação: deficiente

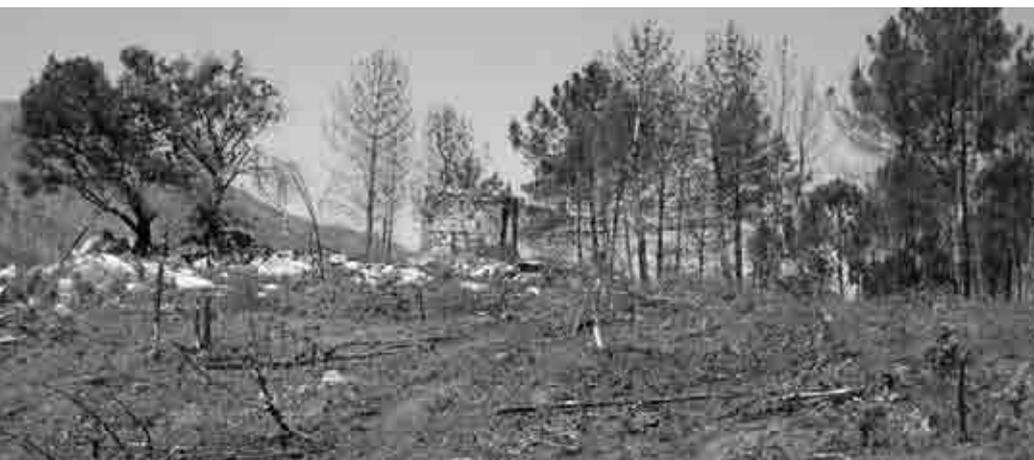
Designação: **Moinho de Vento**

Descrição: Este moinho encontra-se localizado no sítio da Fonte da Presa Velha e em Nogueira é o único da sua tipologia. À semelhança de outros exemplares que se encontram em ruína, pode apenas dizer-se que apresenta planta circular em forma de torre outrora encimada por cobertura cónica que excederia o diâmetro do edifício, formando-se desse modo um pequeno beiral. O tejadilho, actualmente inexistente, seria, à semelhança de outros casos, rotativo, adaptando-se assim o seu velame à direcção dos ventos.

Estado: em ruína

Conservação: regular

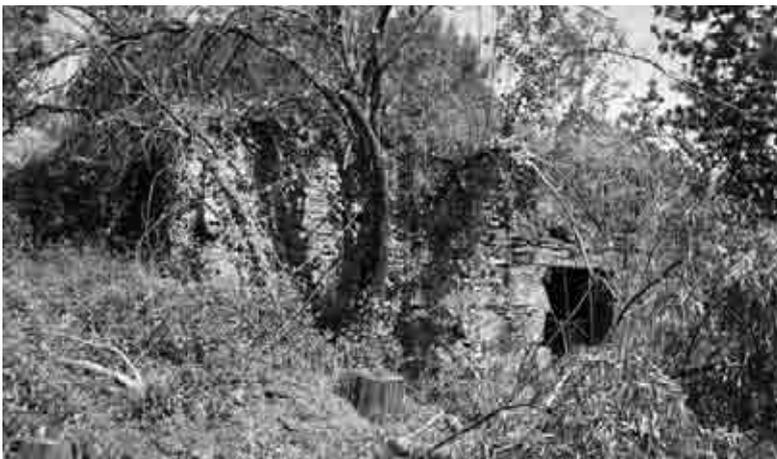
Designação: **Azenha das Pousadas**

Descrição: Na margem direita do ribeiro de Nogueira, imediatamente acima da velha ponte de Pousadas, hoje com tabuleiro em cimento, encontra-se esta azenha. As paredes que estruturalmente dão forma rectangular ao edifício são em alvenaria e em granito, e o telhado, hoje totalmente arruinado, era de uma só água. No interior apresenta duas áreas funcionalmente distintas. Sob o piso térreo, à cota do terreno vegetal actual, desenvolvia-se toda a actividade relacionada com a moagem do cereal, e num fosso cavado e resguardado por paredes de alvenaria granítica de ambos os lados, laborava um aparelho motor ligado a uma roda vertical de madeira por meio de um eixo.

Esta azenha era alimentada pelas águas do ribeiro local, que desviadas do seu curso normal para um caleiro, hoje parte em pedra e outra em cimento, iam ter a uma roda vertical de madeira.

Estado: em ruína

Conservação: deficiente

Observações: conserva as pedras da moagem, o eixo e fragmentos da roda vertical de madeira.

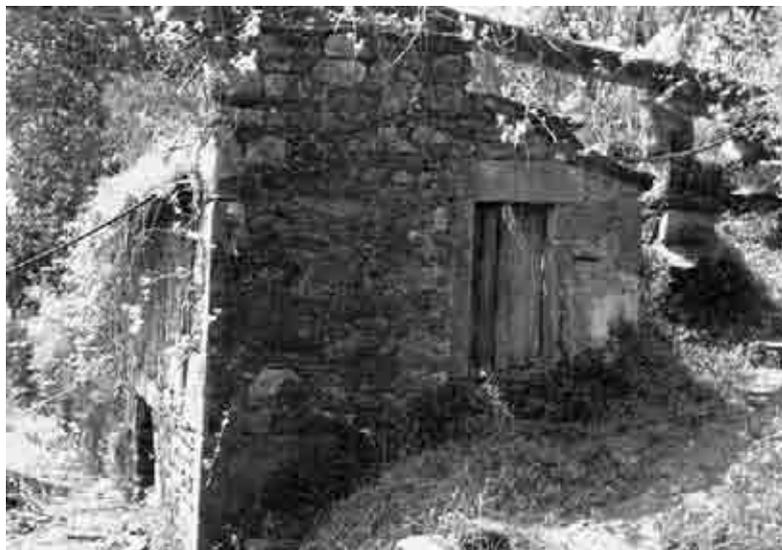
Designação: **Moinho da Terronha**

Descrição: O Moinho da Terronha encontra-se localizado no lugar de Real. Trata-se de uma construção em granito e apresenta planta rectangular que recebe superiormente um beiral lajeado sobre o qual assentavam as traves de madeira de um telhado de quatro águas coberto com telha de meia cana. A fachada da entrada para a moenda apresenta ainda estrutura pétreo elevada para assentamento de um caleiro de água e numa ombreira da moenda há cruz de valor apotropaico.

Abastecia este moinho as águas do ribeiro de Nogueira que desviadas do seu curso normal, por meio de canal térreo, iam dar a um caleiro, parte em pedra, parte em cimento. Essa mesma água era em seguida jorrada, em forma de jacto, sobre as penas de um rodízio de ferro.

Estado: fora de funcionamento

Conservação: regular

Observações: conserva rodízio em ferro e as pedras da moagem.

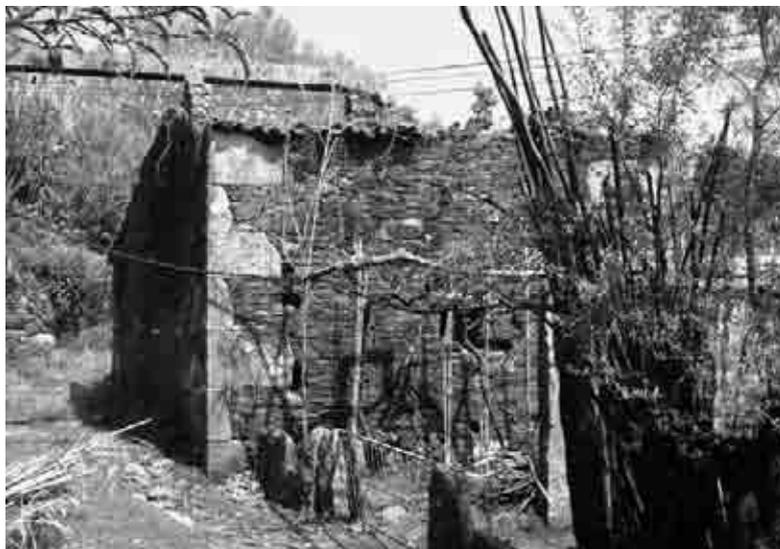
Designação: **Azenha da Rocha**

Descrição: A Azenha da Rocha encontra-se localizada no mesmo sítio onde está o Moinho da Terronha. Trata-se de uma construção de xisto rematada com cunhais em granito e apresenta planta rectangular que recebe superiormente as traves de madeira de um telhado de quatro águas coberto com telha de meia cana. No interior, à cota do terreno vegetal actual, laborava a moenda propriamente dita, e a um nível inferior o aparelho motor de uma roda vertical.

A roda vertical, de propulsão superior e em madeira, era alimentada por meio de um caleiro, inicialmente em pedra e depois em cimento.

Estado: fora de funcionamento

Conservação: regular

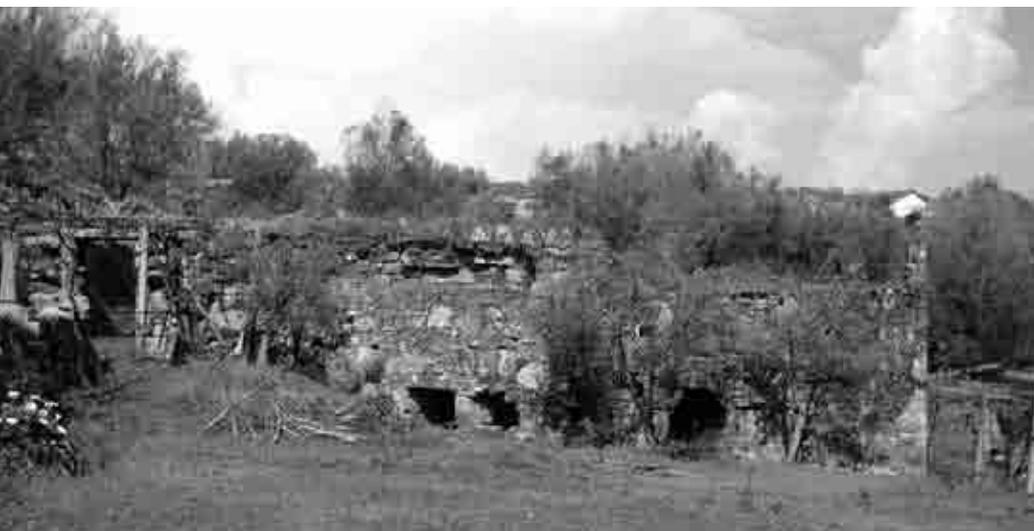
Designação: **Azenha de Real**

Descrição: A Azenha de Real, localizada no lugar com o mesmo nome, é na verdade um amplo complexo industrial que agrega em diferentes secções várias actividades. Na ala principal do complexo, que apresenta planta rectangular alongada formada por paredes de alvenaria granítica e telhado de quatro águas, laborava um engenho de serrar madeira movido por meio de uma roda de madeira de propulsão superior. Numa ala lateral, que encosta ao edifício principal, fixava-se um pequeno complexo industrial relacionado com a moagem de cereais. Três caboucos de arquitectura popular, sendo que um deles apresenta planta trapezoidal, davam guarida a três rodízios que eram responsáveis pelo funcionamento de três mós.

Estado: em ruína

Conservação: regular

Observações: não conserva vestígios do caleiro e do cubo dos moinhos.

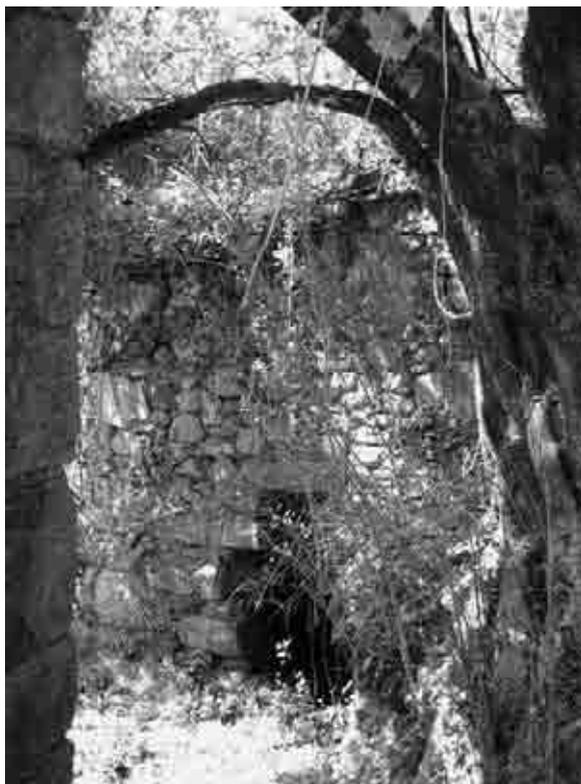
Designação: **Moinho**

Descrição: Este moinho encontra-se localizado na margem esquerda do ribeiro de Nogueira. Apresenta quatro paredes constituídas por blocos de pedra de média dimensão que dão por assim dizer forma a uma planta rectangular que no interior se desenvolve em duas secções. A primeira, com pavimento em madeira, diz respeito à área onde o grão do cereal era moído e transformado em farinha, e a segunda ao cabouco – este com forma trapezoidal – onde se encontrava o mecanismo responsável pelo accionamento das mós. Sobre as quatro paredes da estrutura repousam várias lajes de granito que se relacionam directamente com um telhado de uma água e que hoje se encontra arruinado. O cubo, com inclinação oblíqua e constituído por várias pedras, tem forma rectangular e remata no interior na forma de seteira.

Estado: em ruína

Conservação: deficiente

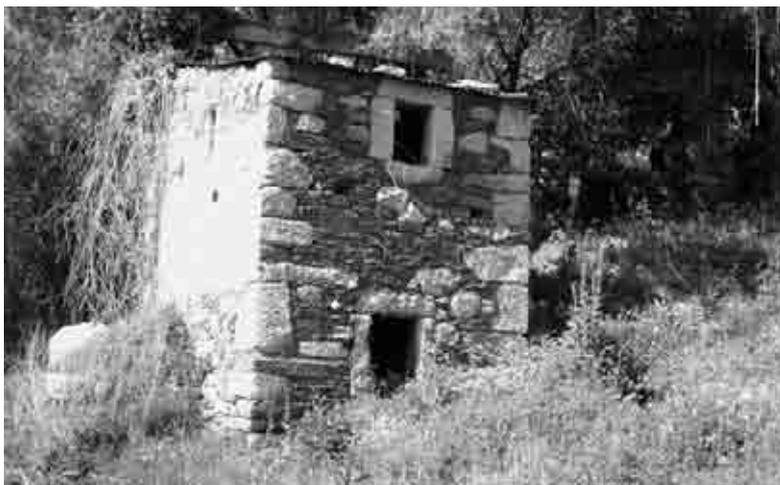
Designação: **Azenha**

Descrição: Azenha de propulsão superior localizada na margem esquerda do ribeiro de Nogueira. Apresenta planta rectangular constituída por dois pisos com pavimento de madeira. No primeiro, recortado por postigo e porta de entrada onde se encontra a inscrição “MAR”, funcionava a moenda propriamente dita, e no inferior, também com porta de entrada, um pouco acima da cota do leito do rio, o aparelho motor da roda vertical de madeira. As paredes, em xisto, apresentam cunhais em granito e o telhado, de uma só água, encontra-se presente-mente coberto com telha de zinco.

O sistema de condução de águas até à roda baseia-se num caleiro de pedra que antes de chegar ao edifício se transforma em pequeno aqueduto suportado pilares de alvenaria granítica.

Estado: fora de funcionamento

Conservação: regular

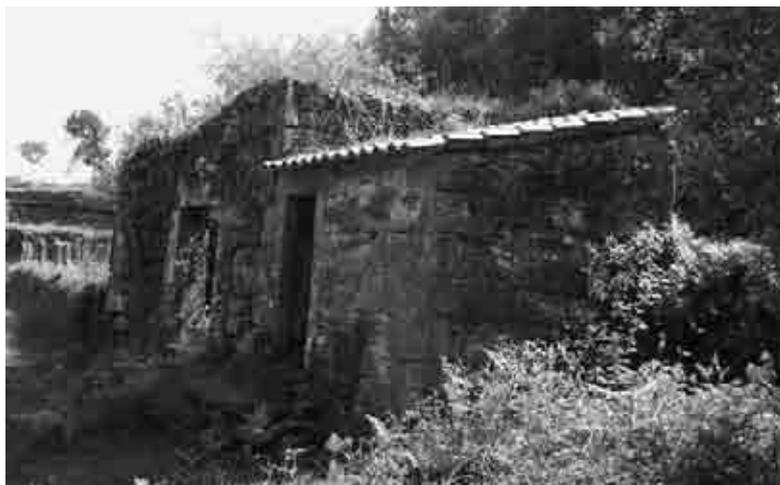
Designação: **Moinhos da Torre**

Descrição: No lugar da Torre, junto da margem direita do ribeiro de Nogueira, encontram-se dois edifícios encostados um ao outro e que foram antigos moinhos de rodízio. Apresentam, genericamente, planta rectangular formada por blocos graníticos de pequeno e médio porte, beiral lajeado e telhado de uma água, sendo que presentemente apenas o edifício mais pequeno o tem. O cabouco apresenta gramática popular e tem a particularidade de possuir no vértice do seu alicerce uma cruz de valor apotropaico.

A condução da água até ao cubo fazia-se, já na parte terminal, com caleiro em pedra.

Estado: fora de funcionamento

Conservação: regular

Observações: conservam as pedras da moagem.

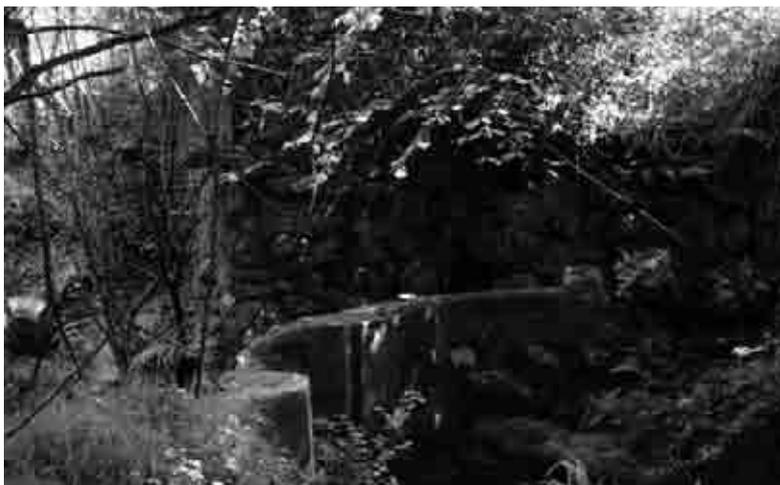
Designação: Moinho da Buraca

Descrição: O Moinho da Buraca, como localmente é conhecido, era na verdade uma azenha de roda vertical de propulsão superior. Encontra-se localizado no sítio da Encosta da Ribeira e está presentemente em ruína. No que respeita aos aspectos morfológicos mais elementares desta estrutura, pode dizer-se que apresenta planta rectangular conseguida através da sobreposição de blocos de granito de pequeno e médio porte. Possui piso térreo, onde laborava a moenda propriamente dita, e fosso situado à cota do leito do rio. O telhado, também em ruína, era de uma água e noutros tempos estava coberto com telha de meia cana.

A roda vertical era alimentada por meio de levada térrea e junto ao edifício por caleiro e aqueduto em pedra. No ribeiro, junto ao moinho, um conjunto de pedras cuidadosamente aparelhadas e alinhadas formam uma represa.

Estado: em ruína

Conservação: regular

Observações: conserva alguns vestígios da roda vertical.

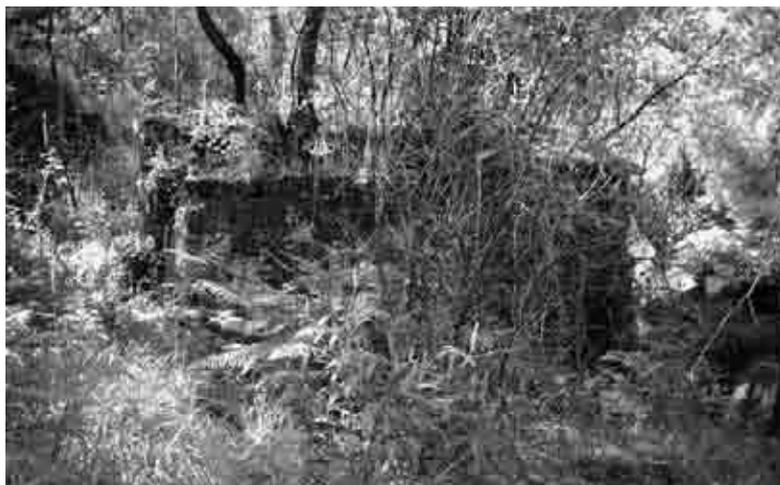
Designação: **Moinho Novo**

Descrição: No sítio da Encosta da Ribeira, na margem direita do ribeiro da Paradela, encontra-se um antigo moinho de rodízio, hoje em ruína, conhecido localmente pelo nome de Moinho Novo. Veio, como o próprio nome indica, substituir um outro, mais antigo, que aqui ou nas imediações existiu. É estruturalmente uma construção em xisto, apresenta cunhais em granito, planta rectangular e beirais lajeados. Possui cabouco de arquitectura popular, hoje sem o respectivo rodízio, e o telhado, que noutros tempos estava coberto com placas de ardósia, é de uma água e encontra-se em ruína.

Alimentava o rodízio deste moinho uma levada térrea que conduzia a água até ao cubo.

Estado: em ruína

Conservação: deficiente

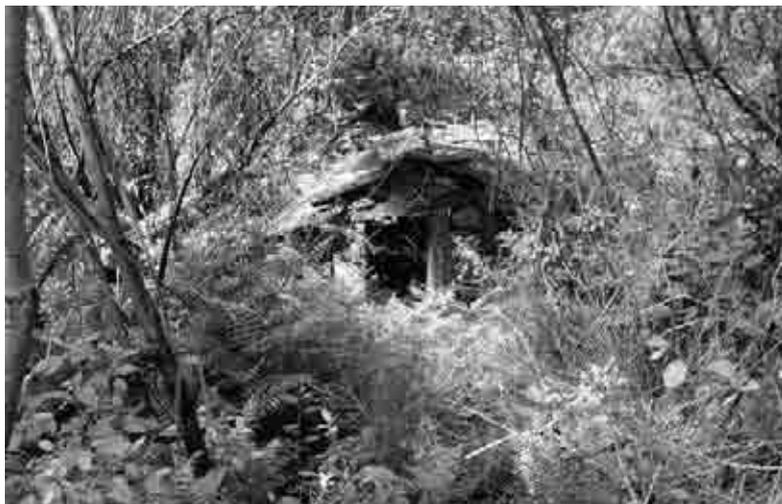
Designação: Moinho da Laje
Tipo de Sítio: moinho de rodízio
Localização: Encosta da Ribeira
Bacia Hidrográfica: Âncora
Linha de Água: Ribeiro da Paradela
Margem: direita
Latitude: 41 – 47 – 15
Longitude: 008 – 47 – 08

Descrição: O Moinho da Laje encontra-se hoje esquecido no meio da vegetação intrusiva que pouco a pouco se vai apoderando de si. Apesar de igual a tantos outros aqui descritos, tem no entanto a particularidade de se distinguir dos demais pelas lajes cuidadas que ostenta nos seus beirais e que lhe dão o nome. Merece ainda destaque, além dos beirais, toda a estrutura do telhado – de duas águas – por assentar na sobreposição de telhas de meia cana sobre placas de xisto. Apresenta ainda planta rectangular com paredes em xisto e granito, cunhais, padieira e ombreiras em granito e cabouco de arquitectura popular em xisto.

Por meio de levada térrea e caleiro em pedra a água chegava a um cubo de pedra com forma rectangular que devido à sua inclinação a despejava sob a forma de jacto controlado nas penas de um pequeno rodízio.

Estado: fora de funcionamento

Conservação: regular

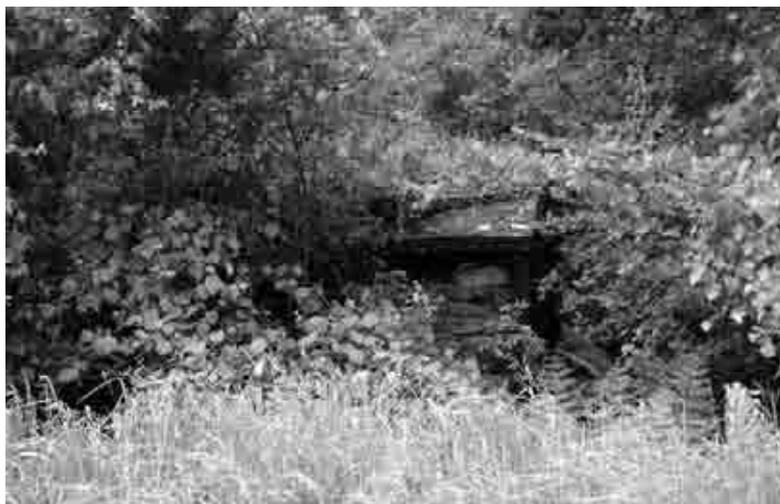
Designação: **Moinho da Bouçadinha**

Descrição: Este moinho encontra-se localizado numa pequena bouça agrícola que margina do seu lado direito com o ribeiro da Paradela. Votado ao abandono é hoje um moinho densamente coberto pela vegetação pelo que só podemos aqui afirmar que apresenta planta rectangular com paredes em xisto e granito. O telhado, ainda relativamente perceptível, é de uma água e apresenta cobertura de cimento. Apesar de invadido pela vegetação, do que podemos observar *in locu*, este moinho encontra-se ainda num bom estado de conservação.

Estado: fora de funcionamento

Conservação: bom

Observações: a densa vegetação não nos permitiu aferir o sistema de condução de água, o cubo, o cabouco e o rodízio.

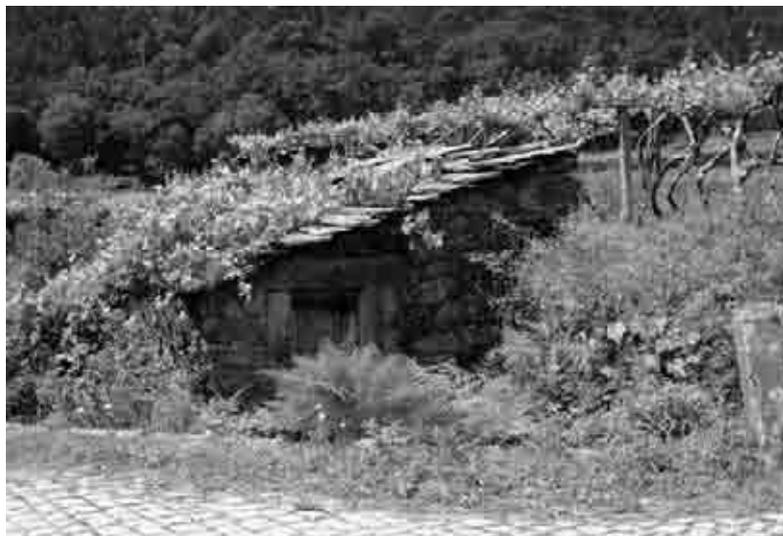
Designação: **Moinho da Vila**
Tipo de Sítio: moinho de rodízio
Localização: Valadares
Bacia Hidrográfica: Âncora
Linha de Água: Rio da Vila
Margem: direita
Latitude: 41 – 46 – 21
Longitude: 008 – 46 – 30

Descrição: Este moinho recebe o nome por que é conhecido pelo facto de ser o único que se encontra no rio da Vila. Apresenta quatro paredes de alvenaria em granito que formam como que uma planta rectangular sobre a qual assentam grandes e vistosas lajes de ardósia que dão corpo a um beiral rústico que coroa toda a estrutura. O telhado, que é de uma água, apresentava noutros tempos cobertura de telha de meia cana e o cabouco, de arquitectura popular, conserva no interior um novo e pequeno rodízio de madeira.

Alimentavam este pequeno moinho as águas do rio da Vila que oportunamente eram desviadas do seu curso normal para um caleiro de pedra.

Estado: fora de funcionamento

Conservação: bom

Observações: o rodízio novo, em madeira, encontra-se partido.

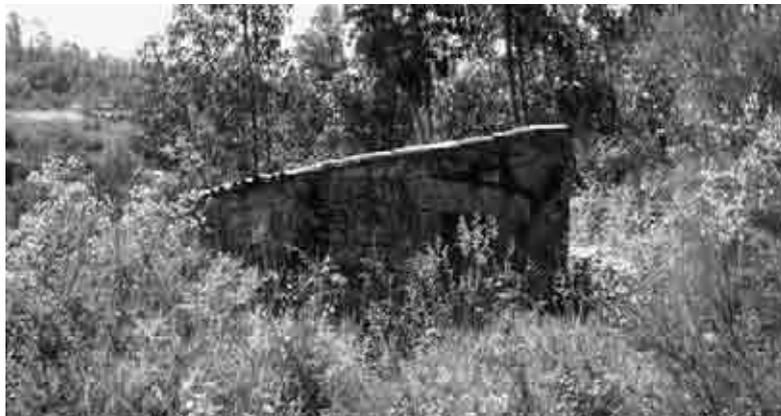
Designação: **Moinho do Barreiro**

Descrição: O Moinho do Barreiro, localizado no lugar das Lousas, encontra-se junto da margem esquerda de uma pequena linha de água subsidiária do rio de Carvalheiras, também conhecido pelo nome de ribeiro de Outeiro e ribeiro de Perre. É estruturalmente formado por quatro paredes de alvenaria de granito que dão forma a uma planta rectangular que remata com beiral de cimento sobre o qual assenta um telhado proporcional e que se encontra presentemente coberto com telha de meia cana. Apresenta cabouco de arquitectura popular que alberga rodízio de madeira com sistema de regulação da intensidade de água sobre as penas e por cima do mesmo uma pequena fresta vertical de formato rectangular que iluminava o interior da moenda e que se encontra hoje tapada.

Um caleiro em pedra era responsável pelo desvio das águas e pelo seu transporte até ao cubo. Merece, ainda, destaque uma inscrição gravada na padieira da entrada para a moenda e que alude ao ano da sua construção: 1931.

Estado: fora de funcionamento

Conservação: bom

Observações: conserva no interior do cabouco um rodízio de madeira.

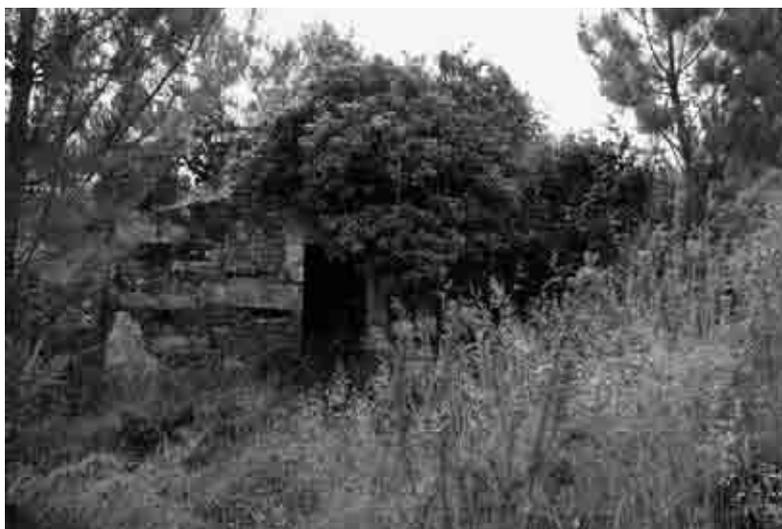
Designação: **Moinho de Baixo do Barreiro**

Descrição: Este moinho encontra-se localizado no mesmo local do anterior. Recebe o nome de Moinho de Baixo do Barreiro e remonta de acordo com a inscrição que se encontra por cima da porta de entrada para moenda ao ano de 1873. Actualmente em ruína, apresenta planta rectangular com quatro fachadas de alvenaria e onde facilmente se destacam grandes cunhais. O telhado, que é de uma água, encontra-se em ruína e o cabouco, de arquitectura similar ao restante edifício, está desprovido de rodízio.

Estado: em ruína

Conservação: regular

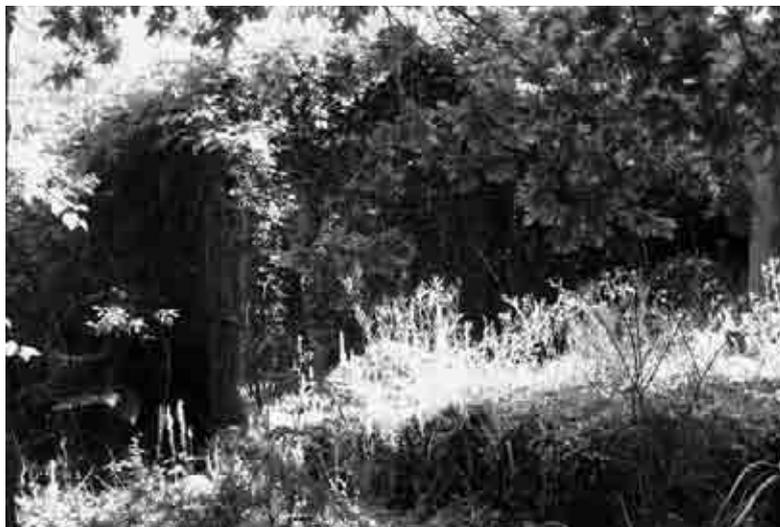
Designação: **Azenha de Cima**

Descrição: Esta azenha encontra-se localizada no lugar do Outeirinho, ligeiramente acima da Azenha do Maral. Conquistada presentemente pela vegetação, esta azenha apresenta por isso mesmo aspecto relativamente derruído. Às quatro paredes de alvenaria granítica que davam origem a uma planta rectangular corresponde hoje um telhado de uma água em completo estado de ruína. Apresentava, dentro do que a vegetação permite ver, dois pisos com funcionalidades distintas. O piso inferior resguardava das intempéries e agruras do tempo o aparelho motor interno, e o superior, fixado à cota do terreno vegetal da leira em que se encontra implantado, era por excelência o espaço de fabricação da farinha.

No local é ainda perceptível a presença do eixo da roda vertical de propulsão superior.

Estado: em ruína

Conservação: regular

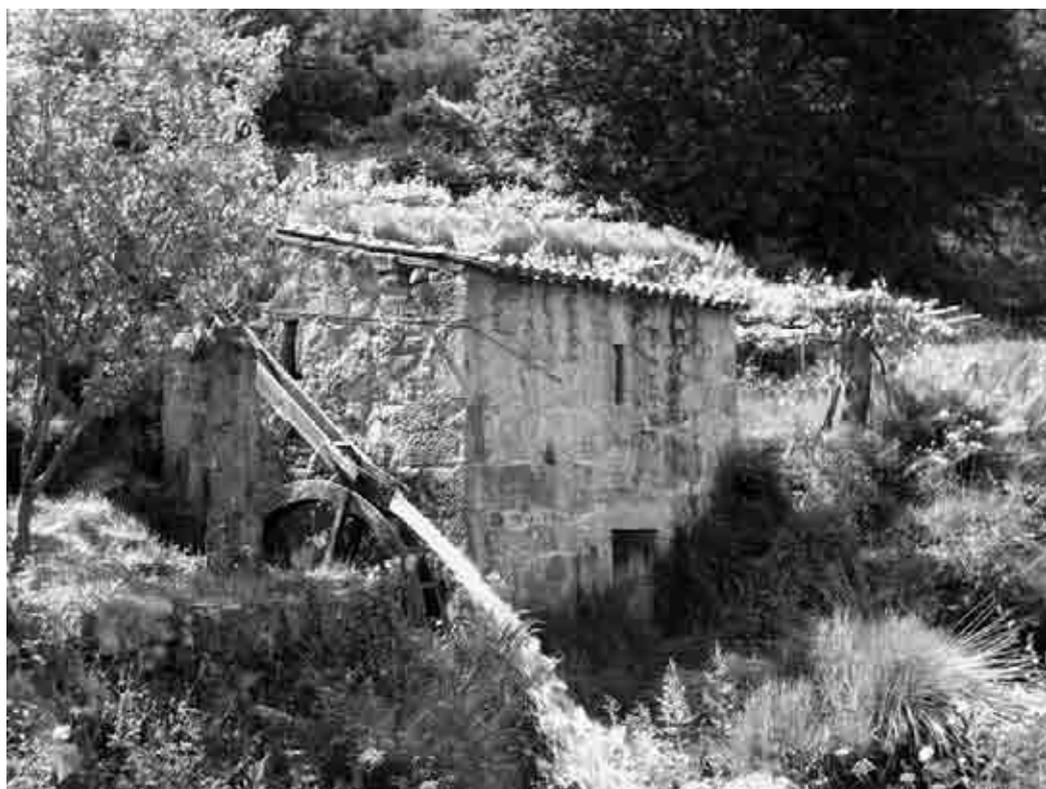
Designação: **Azenha do Maral**

Descrição: A Azenha do Maral mais do que uma azenha igual a tantas outras que já tivemos a oportunidade de descrever, é um espaço que pretende redescobrir e perpetuar a memória de um tempo e de um mundo que por força do progresso e da globalização se tornou nostálgico: o Mundo Rural. Associada ao Museu do Pão é paralelamente também, sobretudo para as gerações recentes, um espaço de novas experiências e aprendizagens, na medida em que essas gerações entram em contacto com um vasto manancial de instrumentos e alfaias agrícola que outrora faziam o amanho das terras e das culturas do cereal sendo este depois levado ao moinho para ser transformado em farinha.

Do Mundo Rural de antemão sobressai fisicamente no edifício o aspecto rústico das fachadas, bem como as frestas verticais de formato rectangular que timidamente iluminam o interior da moenda. Além destes aspectos, merecem destaque pela feição rústica que emprestam, o recorte de duas entradas, uma ao nível do rés-do-chão, onde se encontra o aparelho motor, e outra no primeiro andar que dá acesso à moenda e que tem na padieira o ano 1900.

Construída sob um terreno cavado de propósito para o efeito, destaca-se no conjunto visual e didáctico uma roda vertical de madeira abastecida de água por meio de um caleiro em pedra que junto ao edifício dá lugar a uma estrutura de madeira fortemente inclinada. Esta estrutura remata junto à roda com pejadouro móvel em madeira, regulando-se assim a intensidade com que a água embate sobre a parte dianteira da mesma.

Estado: musealizada

Conservação: bom

Observações: esta azenha faz parte do Museu do Pão.

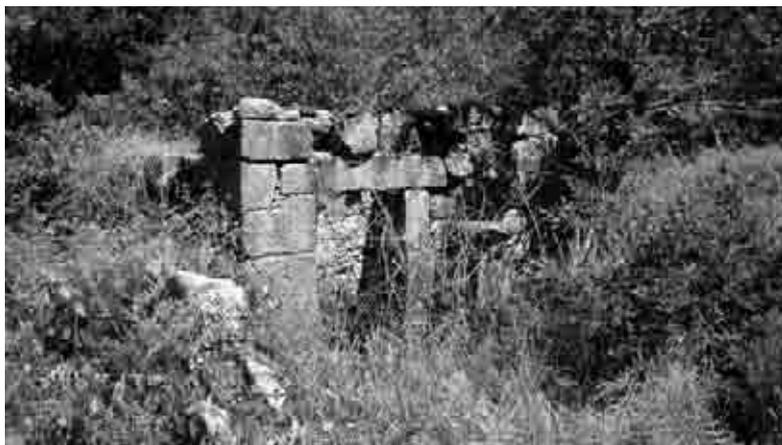
Designação: **Azenha da Justa**

Descrição: A Azenha da Justa está localizada no lugar do Outeirinho mais concretamente junto da margem direita do pequeno ribeiro de Mesieiro. Trata-se, em linhas muito gerais, de uma pequena azenha de propulsão superior que apresenta as características próprias das azenhas de montanha. Quatro paredes de granito dão forma a uma planta rectangular relativamente pequena que se desenvolve em dois registos. No registo inferior fixava-se o eixo e o aparelho motor de uma roda vertical, e no superior toda uma engrenagem relacionada directamente com a transformação do cereal em farinha. Toda a estrutura era selada por telhado de uma água com cobertura de meia cana e que hoje se encontra em arruína.

A força motriz da roda vertical de propulsão superior era conseguida através do desvio temporário das águas do ribeiro do Mesieiro para um caleiro de pedra que rematava junto à roda com pejadouro de madeira.

Estado: em ruína

Conservação: regular

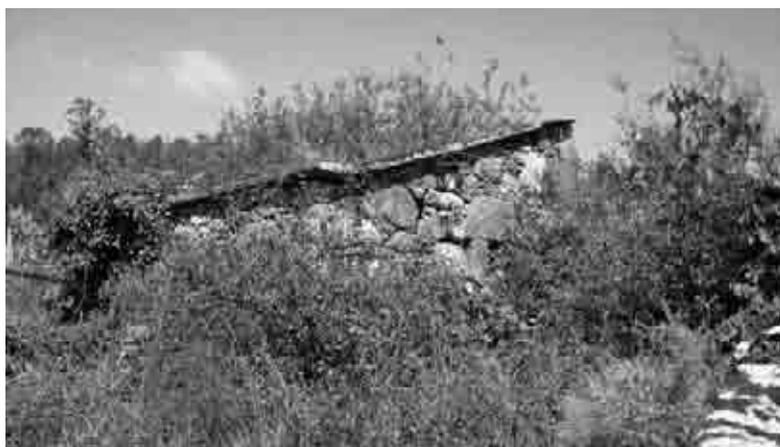
Designação: **Moinho do Pires**

Descrição: O Moinho do Pires, como localmente é conhecido, encontra-se localizado no lugar de Mesieiro, mais concretamente na borda esquerda do ribeiro local. Trata-se de um pequeno moinho de rodízio formado por planta rectangular de paredes em granito que recebem na parte superior beiral lajeado sobre o qual assentavam as traves de madeira de uma cobertura de meia cana com uma só água.

A condução da água até ao moinho fazia-se por meio de caleiro em pedra. Um cubo oblíquo e com formato rectangular – tudo em pedra – recebia essas águas que eram depois lançadas para o seu interior. Saíam depois, na parte inferior, por uma estreita seteira, que sob a forma de jacto, as projectava sobre as penas de um rodízio.

Estado: em ruína

Conservação: regular

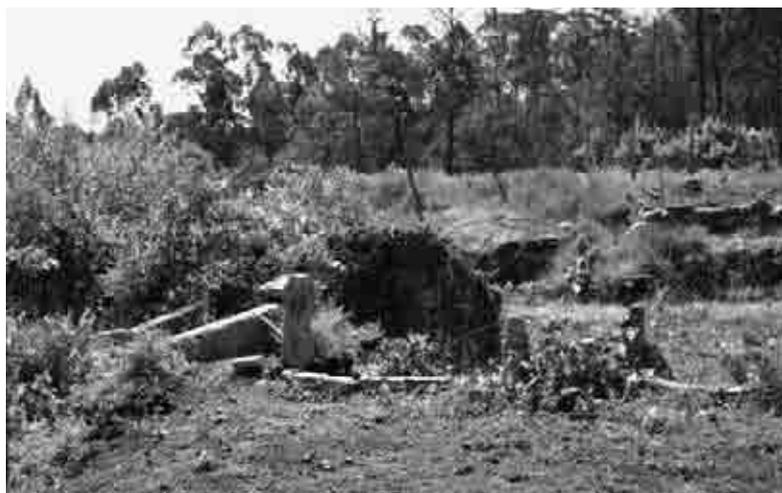
Designação: Moinho do Rego
Tipo de Sítio: moinho de rodízio
Localização: Mesieiro
Bacia Hidrográfica: Lima
Linha de Água: Ribeiro de Mesieiro
Margem: esquerda
Latitude: 41 – 44 – 49
Longitude: 008 – 47 – 29

Descrição: Este moinho encontra-se próximo do moinho que anteriormente se descreveu e como tal morfologicamente as suas características pouco diferem. Apresenta quatro paredes de alvenaria constituída por blocos de granito com diferentes tamanhos e recebe na parte superior telhado de uma água coberto com telha de meia cana. O conjunto dessas quatro paredes dá geometricamente forma a uma planta rectangular que aproveita a morfologia e o declive do terreno para nele se instalar sob a forma de dois registos: moenda na parte superior e cabouco, este de feições rústicas, na parte inferior.

Estado: fora de funcionamento

Conservação: regular

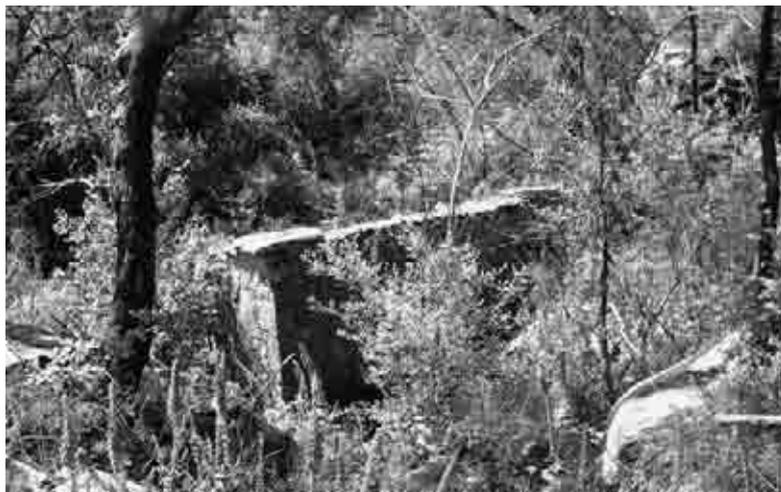
Designação: **Moinho da Moleira**

Conservação: regular

Observações: conserva as pedras da moenda.

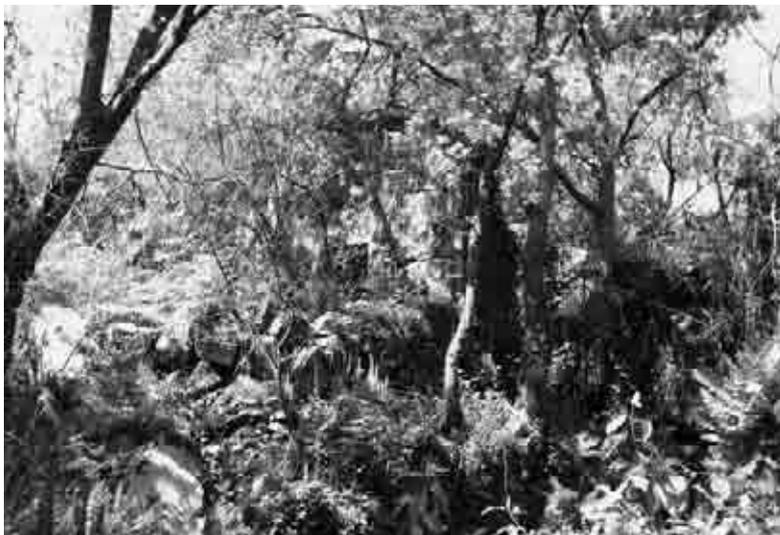
Designação: **Azenha da Buraca**

Estado: em ruína

Conservação: regular

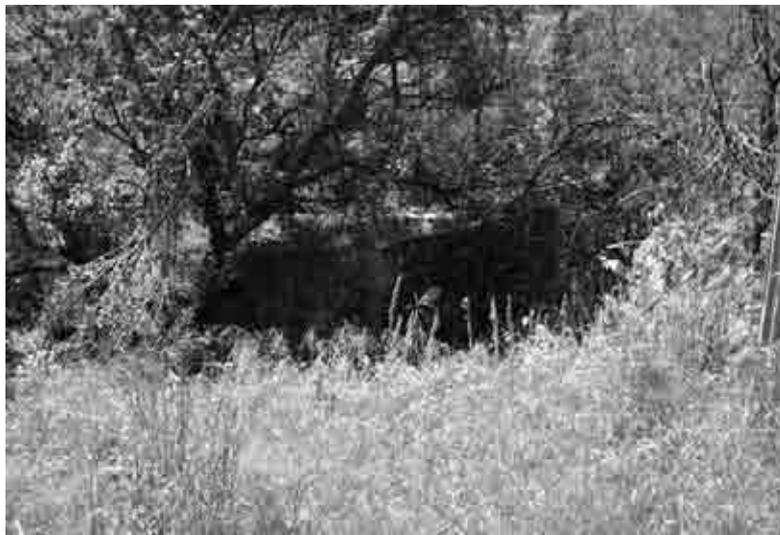
Designação: **Moinho do Parente**
Tipo de Sítio: moinho de rodízio
Localização: Mesieiro
Bacia Hidrográfica: Lima
Linha de Água: Ribeiro de Mesieiro
Margem: esquerda
Latitude: 41 – 44 – 50
Longitude: 008 – 47 – 27

Estado: em ruína

Conservação: regular

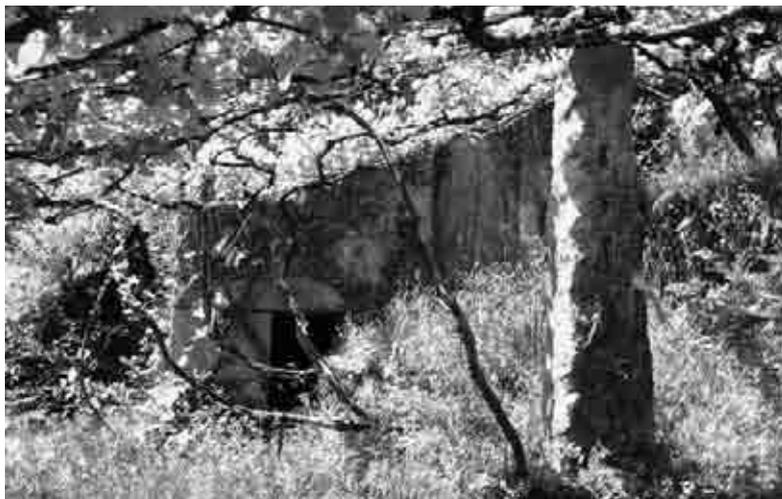
Designação: **Azenha da Dona**

Estado: fora de funcionamento

Conservação: bom

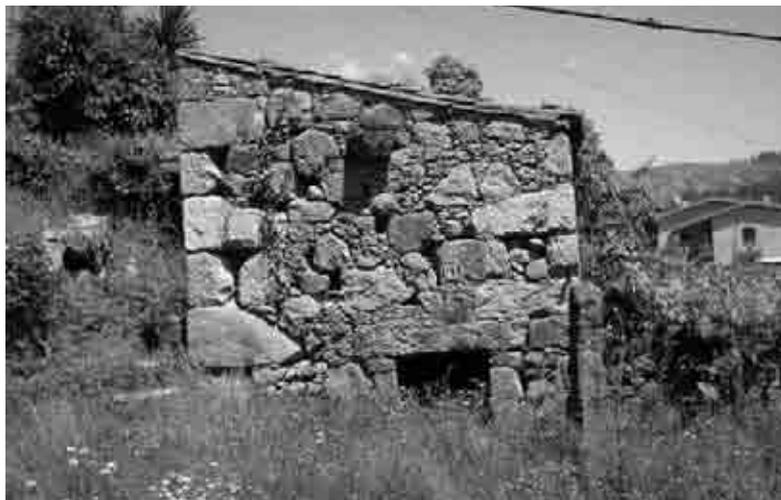
Designação: **Azenha do Filharoz**

Conservação: bom

Observações: conserva o eixo e o aparelho motor interno da roda vertical.

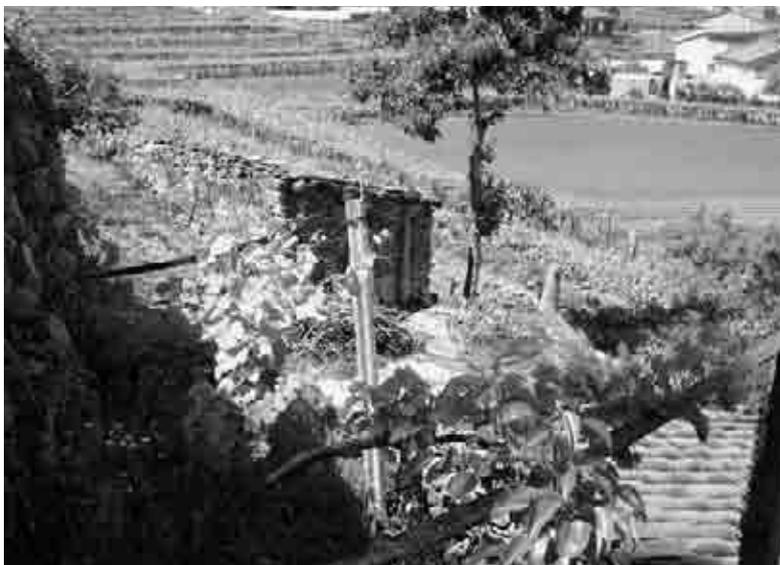
Designação: **Moinho do Custódio**

Estado: fora de funcionamento

Conservação: bom

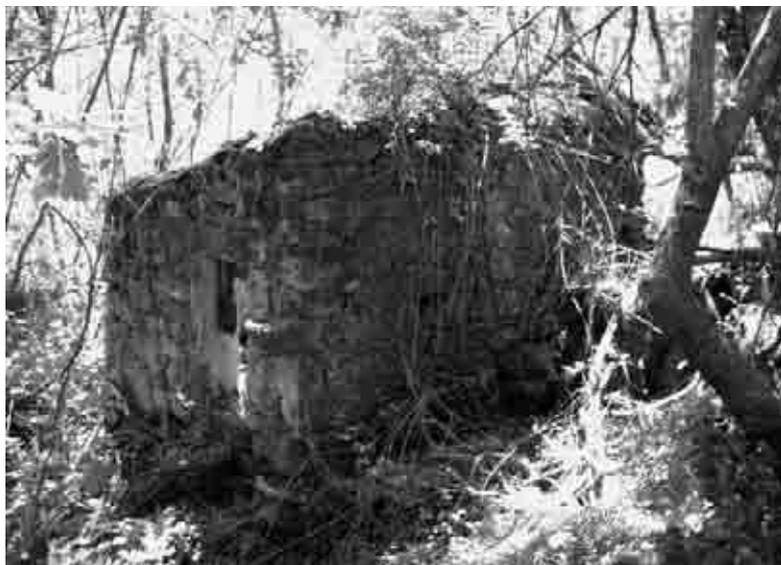
Designação: **Azenha do Pires**

Conservação: regular
