INVENTÁRIO DOS MOINHOS DE ÁGUA E DE VENTO, ENGENHOS E LAGARES DE AZEITE

Por CARLOS A. BROCHADO DE ALMEIDA*
MÁRIO CARLOS SOUSA GONÇALVES**

(terceira parte)

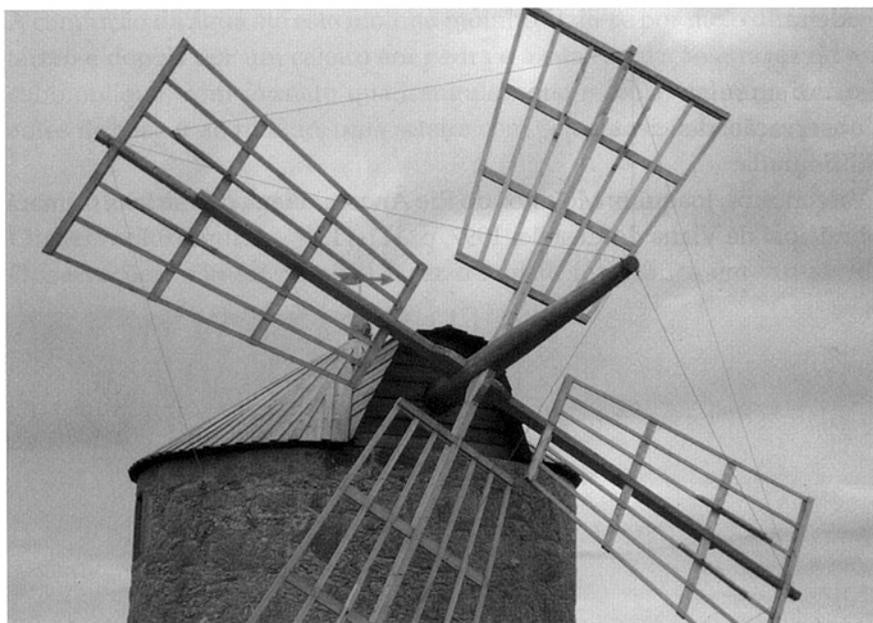
Descrição: O Moinho Novo é o primeiro de um conjunto de seis que se podem encontrar no pequeno alvéolo que constitui o sítio de Vigião, em Amonde. Alimentado primeiramente por uma levada em terra e depois por um caleiro que transportava a água até ao cubo de pedra, este moinho apresenta edifício com planta rectangular de alvenaria, telhado de uma água e cabouco de arquitectura popular que albergou no passado um rodízio de madeira.

Estado: em ruína

Conservação: deficiente

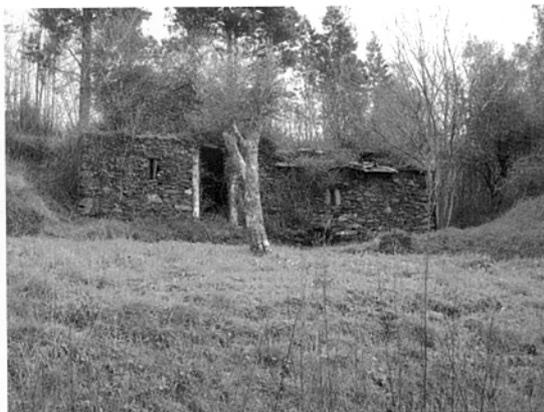
Designação: **Moinho do Marujo**

Descrição: O Moinho do Marujo é uma ampla construção de planta rectangular relativamente alongada e com paredes de alvenaria em xisto. O telhado, com beiral lajeado, apresentava cobertura de meia cana e o cabouco, de arquitectura popular, albergava um rodízio de madeira.

Era alimentado pelas águas que saíam do moinho anterior, o Moinho do Orgal, e que chegavam ao cubo através de um canal em pedra.

Estado: em ruína

Conservação: deficiente

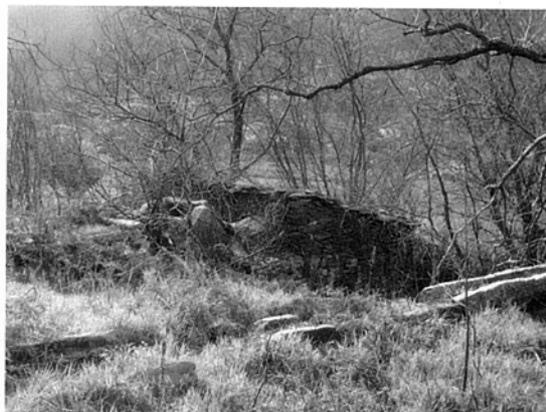
Designação: **Moinho Pequeno**
Tipo de Sítio: moinho de rodízio
Localização: Tourim/ Amonde
Bacia Hidrográfica: Âncora
Linha de Água: levada
Latitude: 41 – 47 – 40
Longitude: 008 – 45 – 47

Descrição: O Moinho Pequeno encontra-se localizado junto ao Moinho do Queiroz e caracteriza-se por apresentar planta rectangular com paredes de alvenaria em xisto. O telhado, de uma água e com beiral lajeado, encontra-se coberto com telha de meia cana e o cabouco, de arquitecturas rudes de toscas, albergou no passado um pequeno rodízio de madeira.

Tal como nos casos anteriores, era alimentado por levada térrea e caleiro de pedra que transportavam a água até ao cubo.

Estado: em ruína

Conservação: regular

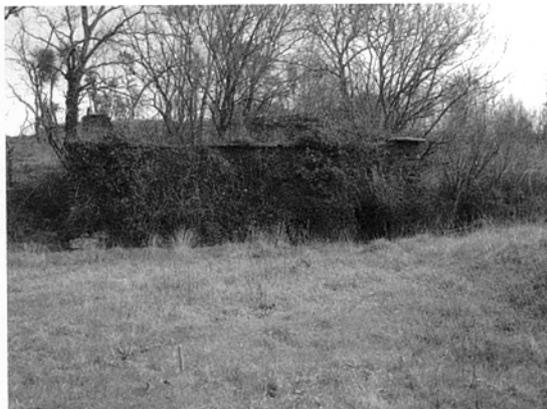
Designação: **Moinho do Queiroz**

Descrição: Moinho de rodízio fixo à péla e azenha com roda vertical de propulsão superior. Apresenta planta rectangular alongada, que uma parede longitudinalmente divide em dois corpos e é constituído por dois pisos funcionais. O piso inferior, com dois caboucos de arquitectura popular, recebia dois rodízios de madeira e o superior, com duas portas de entrada e um pequeno janelo, três moendas, uma das quais ligada ao eixo do aparelho motor de uma roda vertical com propulsão superior. O telhado, actualmente em ruína e com beiral lajeado, era de duas águas.

A condução da água até ao complexo fazia-se por meio de um caleiro de pedra e a sua regulação através de um cubo oblíquo, com formato rectangular, que recebia, na parte inferior, antes de chegar aos rodízios, duas seteiras. Um outro caleiro, também em pedra, era responsável pelo abastecimento de uma roda vertical com propulsão superior.

Estado: em ruína

Conservação: deficiente

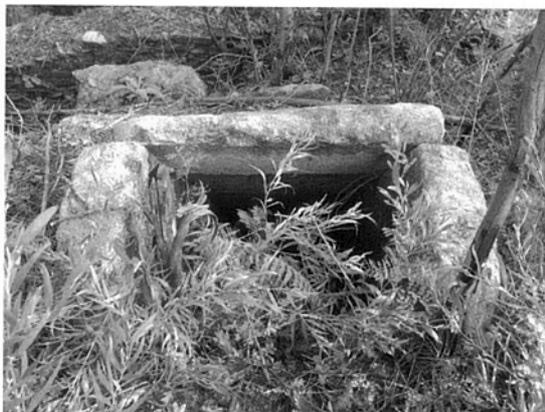
Designação: **Moinho do Canal**
Tipo de Sítio: moinho de rodízio
Localização: Tourim/ Amonde
Bacia Hidrográfica: Âncora
Linha de Água: Rio âncora
Margem: esquerda
Latitude: 41 – 47 - 44
Longitude: 008 – 45 - 47

Descrição: Este moinho encontra-se situado nas imediações do Moinho do Outeirinho e, tal como muitos outros, encontra-se em ruína. O edifício, em xisto, alvenaria e com cobertura de duas águas, formava planta rectangular e encontrava-se recortado por um cabouco de arquitectura popular que se destinava a albergar um rodízio de madeira.

O sistema de condução e regulação de águas era composto por uma lavada térrea que desviando por instantes a água do rio Âncora a transportava até a um caleiro de pedra e depois ao respectivo cubo e rodízio.

Estado: em ruína

Conservação: deficiente

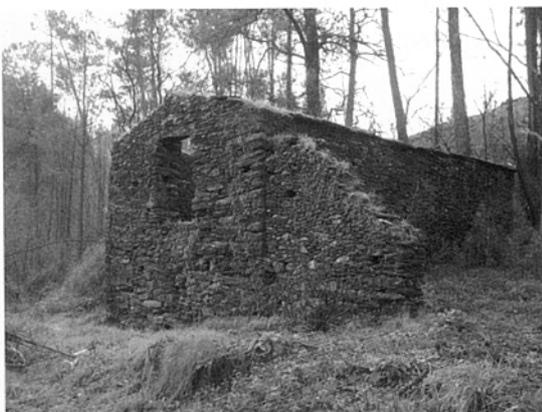
Designação: **Moinho do Outeirinho**

Descrição: Este moinho encontra-se localizado junto da margem esquerda do rio Âncora. Trata-se de um edifício de planta rectangular alongada com paredes em xisto (alvenaria), dois pisos, pavimento de madeira e telhado de duas águas, actualmente inexistente. O piso superior destinava-se à moenda propriamente dita e a um forno, este localizado num pequeno edifício anexo, enquanto que o inferior albergava o aparelho motor interno, responsável pela energia motriz que fazia trabalhar a moenda.

A água, guiada por uma levada térrea até a um caleiro de pedra, ia ter a uma roda copeira que era de madeira.

Estado: em ruína

Conservação: deficiente

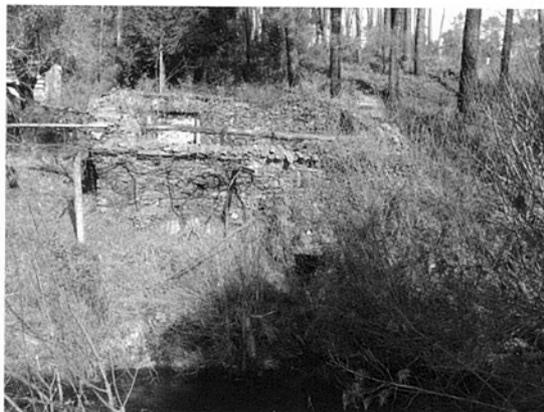
Designação: **Moinho da Ponte**
Tipo de Sítio: moinho de rodízio
Localização: Tourim/ Amonde
Bacia Hidrográfica: Âncora
Linha de Água: Rio Âncora
Margem: Direita
Latitude: 41 – 47 – 47
Longitude: 008 – 46 – 00

Descrição: Este moinho toma o nome de Moinho da Ponte pelo facto de se encontrar situado ao pé da ponte de Tourim. Do ponto de vista morfológico é um edifício de planta rectangular com paredes em xisto (alvenaria) e telhado de uma água que esteve outrora coberto com telha de meia cana. A moenda fixava-se no interior do edifício e era alimentada por uma levada térrea que transportando a água até a um cubo de pedra a despejava sobre as penas de um rodízio de ferro, fazendo assim accionar a moenda propriamente dita.

Estado: em ruína

Conservação: deficiente

Observações: conserva vestígios do rodízio de ferro

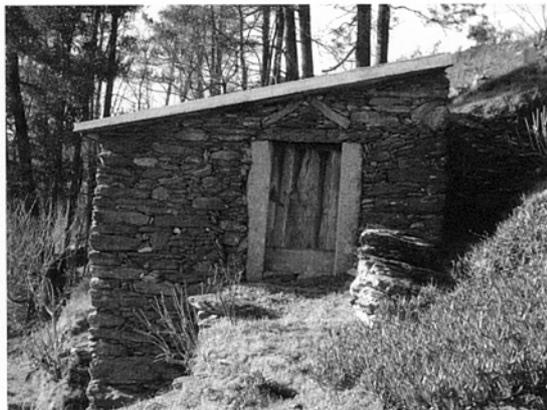
Designação: **Moinho do Serafim**

Descrição: O Moinho do Serafim, como é conhecido localmente, é o primeiro de um conjunto de três moinhos que se encontram localizados no sítio dos Pares, em Amonde. Trata-se de um típico moinho de montanha que aproveita o próprio declive do terreno para instalar na divisão inferior um cabouco de arquitectura popular destinado a um rodízio de ferro e na divisão superior uma moenda. As paredes são de aspecto pouco cuidado (alvenaria) e o telhado, que acompanha a orientação rectangular da planta, possui uma água e encontra-se coberto com placa de cimento.

O sistema de condução e regulação de águas baseava-se no tradicional sistema da levada e do cubo.

Estado: fora de funcionamento

Conservação: bom

Observações: apresenta símbolos apotropaicos nas ombreiras da porta de entrada

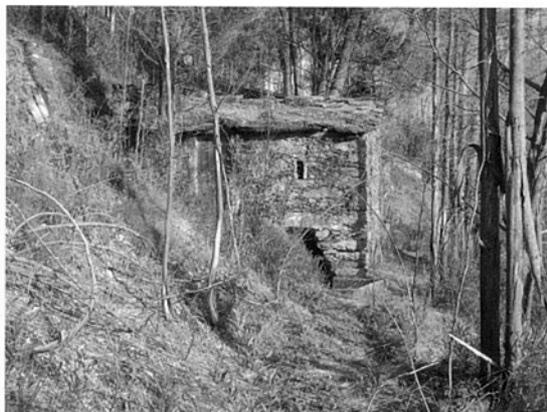
Designação: **Moinho dos Pares**
Tipo de Sítio: moinho de rodízio
Localização: Dos Pares/ Amonde
Bacia Hidrográfica: Âncora
Linha de Água: levada
Latitude: 41 – 47 – 03
Longitude: 008 – 44 – 53

Descrição: O Moinho dos Pares, tal como é conhecido, encontra-se situado nas imediações do Moinho do Santeiro e toma o nome do lugar. Trata-se de um tradicional moinho de montanha e caracteriza-o uma planta rectangular relativamente pequena, com paredes em xisto e em alvenaria, assim como um minúsculo postigo que se encontra por cima do cabouco de arquitectura popular que alberga um rodízio de ferro. Merece especial destaque neste moinho o seu telhado de uma água, que ao contrário dos outros, que normalmente se encontram cobertos com telha de meia cana, apresenta cobertura composta por grandes lajes de xisto.

Era alimentado pela mesma levada que transportava a água para o Moinho do Santeiro, moinho esse que se encontra imediatamente abaixo deste.

Estado: fora de funcionamento

Conservação: bom

Observações: o cubo encontra-se aterrado

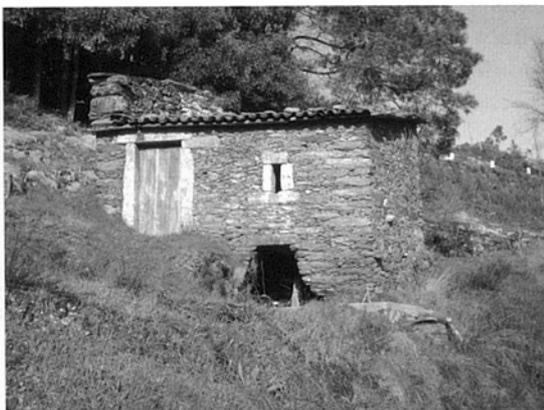
Designação: Moinho do Santeiro

Descrição: Localizado no sítio dos Pares, em Amonde, o Moinho do Santeiro foi recentemente alvo de restauro. As suas quatro paredes de alvenaria, todas elas em xisto, formam como que uma planta rectangular, que de resto se encontra recortada com uma porta de entrada, um janelo de reduzidas dimensões e um cabouco de arquitectura popular. O telhado, de uma só água, possui beiral lajeado e cobertura de meia cana.

A condução da água até ao moinho faz-se por meio de levada térrea e a sua regulação através de um cubo vertical com grelha de ferros forjados. O rodízio é de madeira.

Estado: em funcionamento

Conservação: bom

Observações: tem símbolos apotropaicos nas ombreiras da porta da entrada

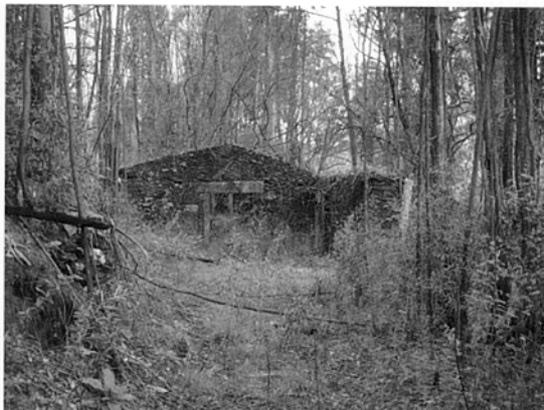
Designação: **Lagar do Santeiro**

Descrição: Lagar de azeite em alvenaria. O edifício, composto por rés-do-chão e a um nível inferior ao pavimento por um fosso, onde laborava o aparelho motor interno de uma roda vertical em ferro com propulsão superior, apresenta planta rectangular alongada, que uma parede longitudinalmente divide em dois corpos. Tinha, no interior, um moinho de galgas para a trituração do azeite, uma caldeira com forno para ferver a água aquando da separação do azeite e, numa outra divisão, um moinho destinado à produção de farinha. O telhado, de duas águas, que se encontra actualmente em ruína, apresentava beiral lajeado e era coberto com telha de meia cana.

A roda vertical, em ferro, era alimentada pelas águas do rio Âncora, que desviadas do seu curso normal para uma levada térrea iam ter a um caleiro de pedra, sendo, posteriormente, isto é, antes de embater na roda, reguladas por pejadouro.

Estado: em ruína

Conservação: deficiente

Observações: conserva várias peças relacionadas com a produção de azeite e cereal. No local encontra-se, ainda, parte do aparelho motor interno.

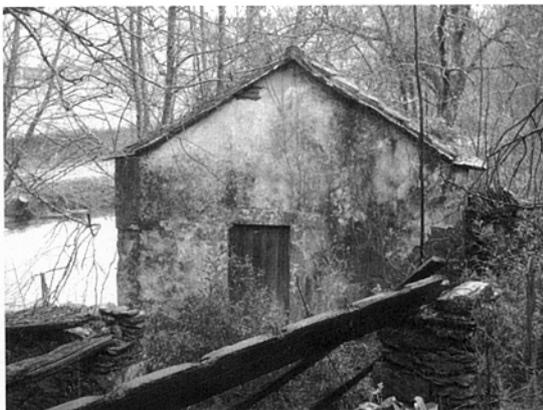
Designação: **Moinho do Teodoro**

Descrição: O Moinho do Teodoro encontra-se relativamente próximo do Lagar do Santeiro e fica junto da margem esquerda do rio Âncora. Trata-se de um típico moinho de planície pois apresenta planta rectangular relativamente ampla, telhado de duas águas coberto com telha marselhesa e paredes rebocadas. É alimentado por meio de levada térrea que transporta a água até a um cubo de formato rectangular e que a despeja sobre as penas do rodízio, que se encontra localizado no Inferno (cabouco).

Tem símbolos apotropaicos nas obreiras e na padieira da porta de entrada.

Estado: fora de funcionamento

Conservação: bom

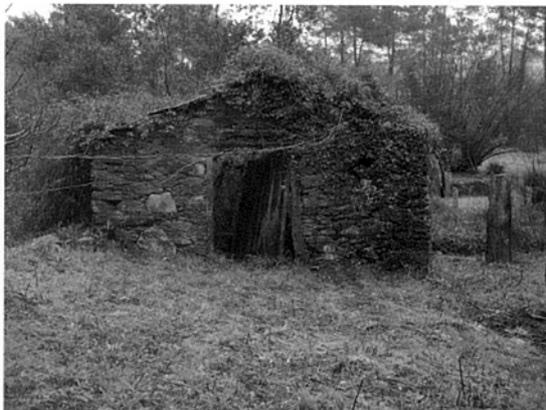
Designação: **Fulão do Amonde**

Descrição: O edifício, composto por rés-do-chão e a um nível inferior ao pavimento por um fosso onde laborava o aparelho motor interno de uma roda vertical com propulsão superior, apresenta planta rectangular alongada que uma parede longitudinalmente divide em dois corpos. O telhado, de duas águas, que se encontra actualmente em ruína, apresentava beiral lajeado e estava coberto com telha de meia cana.

A roda vertical, em madeira, era alimentada pelas águas da Ribeira de Amonde, que desviadas do seu curso normal para uma levada térrea iam ter a um caleiro de pedra.

Estado: em ruína

Conservação: regular

Observações: junto do edifício encontram-se os restos do cubo de um antigo moinho

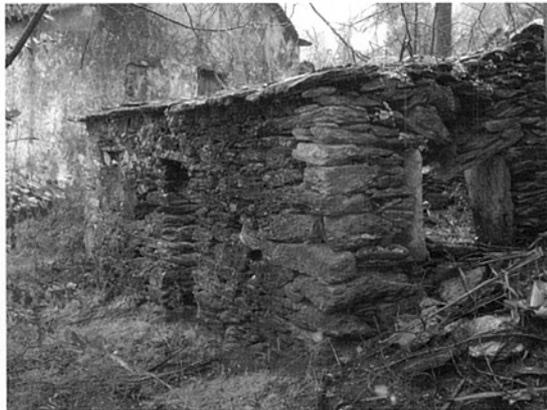
Designação: **Engenho do Teodoro**

Descrição: Este pequeno engenho encontra-se localizado ao lado do Moinho do Teodoro e pertencia ao mesmo proprietário. Trata-se de um antigo engenho de serrar madeira ligado ao eixo de uma roda vertical de propulsão superior e o edifício, em xisto e alvenaria, formava planta rectangular, com beiral lajeado e telhado de uma água.

A roda vertical, em ferro, era alimentada pelas águas do rio Âncora, que desviadas do seu curso normal para uma levada térrea iam ter a um caleiro de cimento e, conseqüentemente, à roda.

Estado: em ruína

Conservação: deficiente

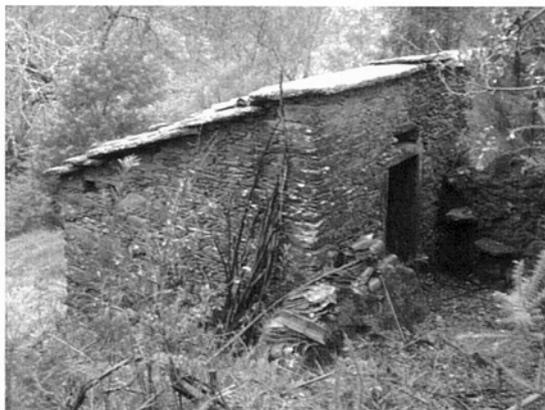
Designação: **Moinho do Vieira**

Descrição: Este moinho encontra-se localizado no sítio da Porta do Rio, junto da margem direita de um pequeno curso de água que é afluente da Ribeira de Amonde. Trata-se de um pequeno moinho de rodízio fixo à péla que apresenta planta rectangular com paredes em xisto e em alvenaria, cabouco de arquitectura popular e telhado de uma água com beiral em lajeado e cobertura telha de meia cana.

A condução da água até ao moinho fazia-se por meio de uma represa localizada a montante do edifício e a sua regulação através de um cubo de pedra.

Estado: fora de funcionamento

Conservação: bom

Observações: tem símbolos apotropaicos na porta de entrada e no cabouco conserva ainda o rodízio de madeira

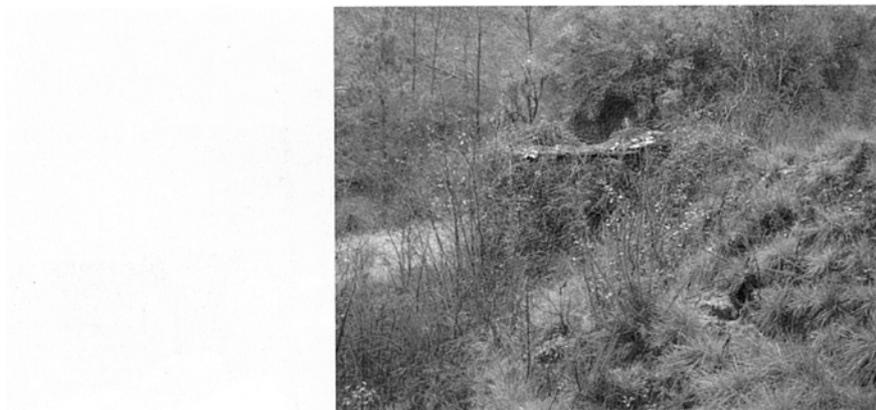
Designação: **Moinho da Pereira**

Descrição: O Moinho da Pereira está localizado no sítio da Porta do Rio e era alimentado por uma levada térrea que transportava a água até uma represa. O edifício, hoje abandonado e em estado de ruína, apresentava planta rectangular com paredes em xisto e em alvenaria, e o telhado, de uma água, era coberto com telha da meia cana.

Estado: em ruína

Conservação: deficiente

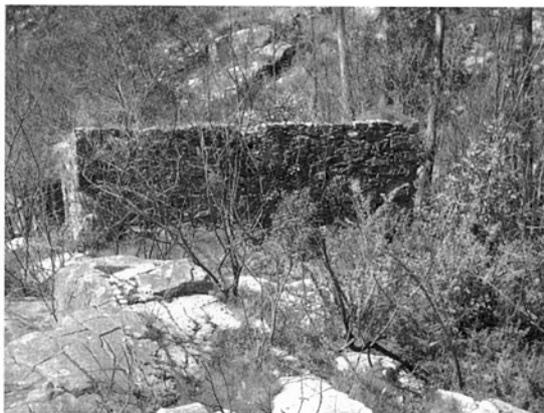
Designação: **Moinho 1**

Descrição: Este moinho – de montante para jusante – é o primeiro que se encontra localizado na ribeira do Pego e vem na carta militar de 1948 com o nome de Moinho da Bouça. Trata-se de um antigo moinho de rodízio fixo à péla – hoje abandonado – que apresenta planta rectangular relativamente ampla e telhado de uma água, actualmente em ruína. As paredes, em granito, são em alvenaria e encontra-se recortadas por cabouco de arquitectura popular, por um pequeno janelo e por uma porta que dava entrada para moenda.

Tal como em muitos outros casos, também este moinho era alimentado por meio de uma levada térrea que transportava a água até a um cubo oblíquo, com formato rectangular.

Estado: em ruína

Conservação: regular

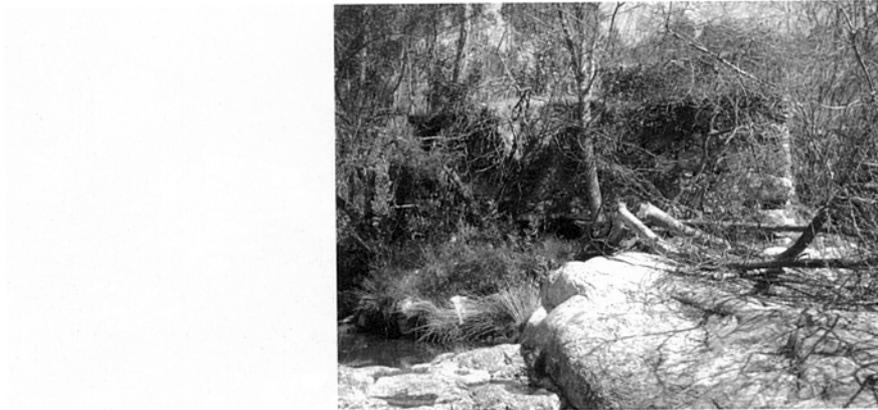
Designação: **Moinho 2**

Descrição: Este moinho – de montante para jusante – é o segundo que se pode encontrar na ribeira do Pêgo. Tal como no caso anterior, encontra-se abandonado e em ruína, e conserva, além da estrutura do edifício, a mó, o dormente e boa parte do sistema de condução e regulação da água até ao rodízio.

Estado: em ruína

Conservação: regular

Observações: conserva no interior a mó e o dormente.

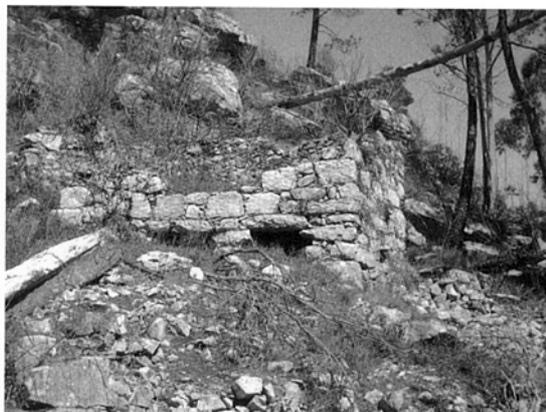
Designação: **Moinho 3**

Descrição: Este moinho encontra-se em estado adiantado de ruína e como tal conserva já somente parte da estrutura que compunha a planta rectangular. Trata-se, de um modo em geral, de um antigo moinho de rodízio fixo à péla, em alvenaria, e merece destaque especial pelo facto de ser – de montante para jusante – o primeiro moinho que apresentava dois caboucos de arquitectura popular, que se destinavam a albergar dois rodízios que eram, por sua vez, responsáveis pela laboração de duas rodas.

A condução da água até ao moinho, tal como na maioria dos casos, era feita por meio de uma levada térrea e de um caleiro em pedra. A regulação da água antes de embater nas penas dos rodízios fazia-se através de cubo oblíquo que rematava, na parte inferior, com seteira.

Estado: em ruína

Conservação: deficiente

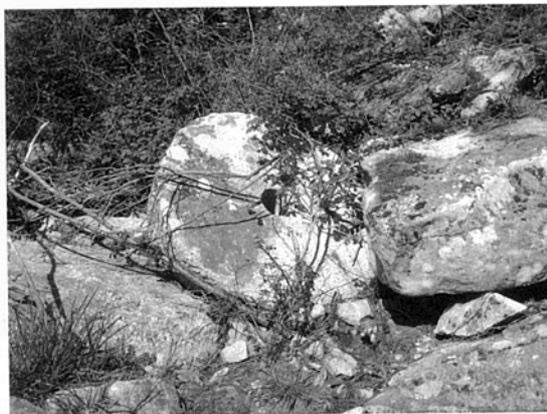
Designação: **Moinho 4**

Descrição: O moinho em si já não existe! Para a história ficam entretanto as rodas da antiga moenda, a muita pedra derruida que fazia parte do edifício e que hoje se encontra espalhada pelo local e os restos do antigo cubo.

Estado: em ruína

Conservação: deficiente

Observações: conserva alguns fragmentos do cubo, as pedras da moagem e na ombreira de porta da entrada encontram-se símbolos apotropaicos.

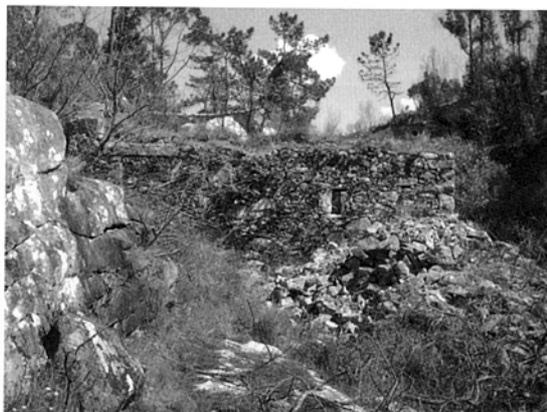
Designação: **Moinho 5**
Tipo de Sítio: moinho de rodízio
Localização: Cresto – Poço Negro/ Areosa
Bacia Hidrográfica: Oceano Atlântico
Linha de Água: Ribeiro do Pêgo
Margem: direita
Latitude: 41 – 43 – 30
Longitude: 008 – 50 – 46

Descrição: Antigo moinho de rodízio fixo à péla em alvenaria. Apresenta hoje em dia somente planta rectangular com paredes em granito e cabouco de arquitectura popular. O telhado era de uma água.

Estado: em ruína

Conservação: deficiente

Observações: conserva a mó, o dormente e na ombreira de porta da entrada encontram-se símbolos apotropaicos.
